◇ 改善箇所説明図 ◇

【基準不適合の内容】

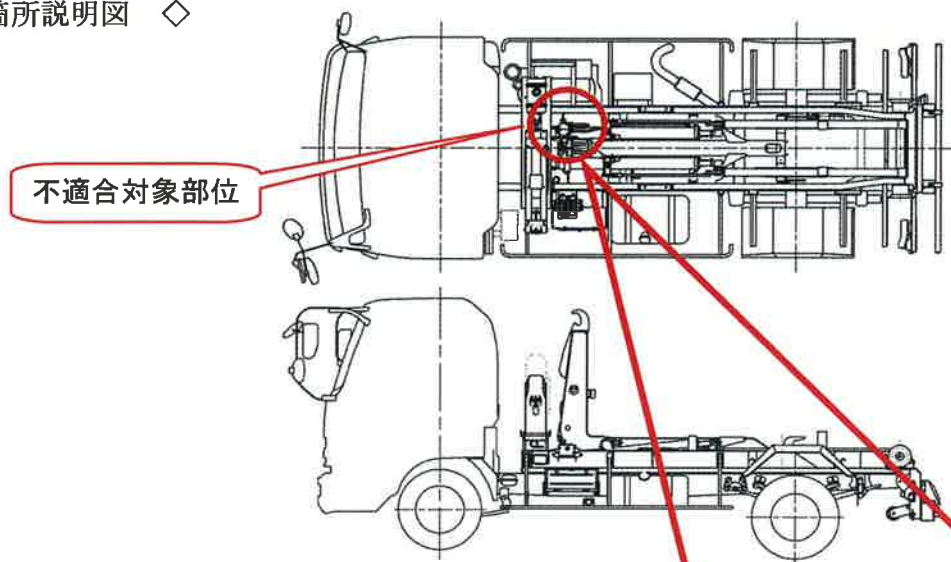
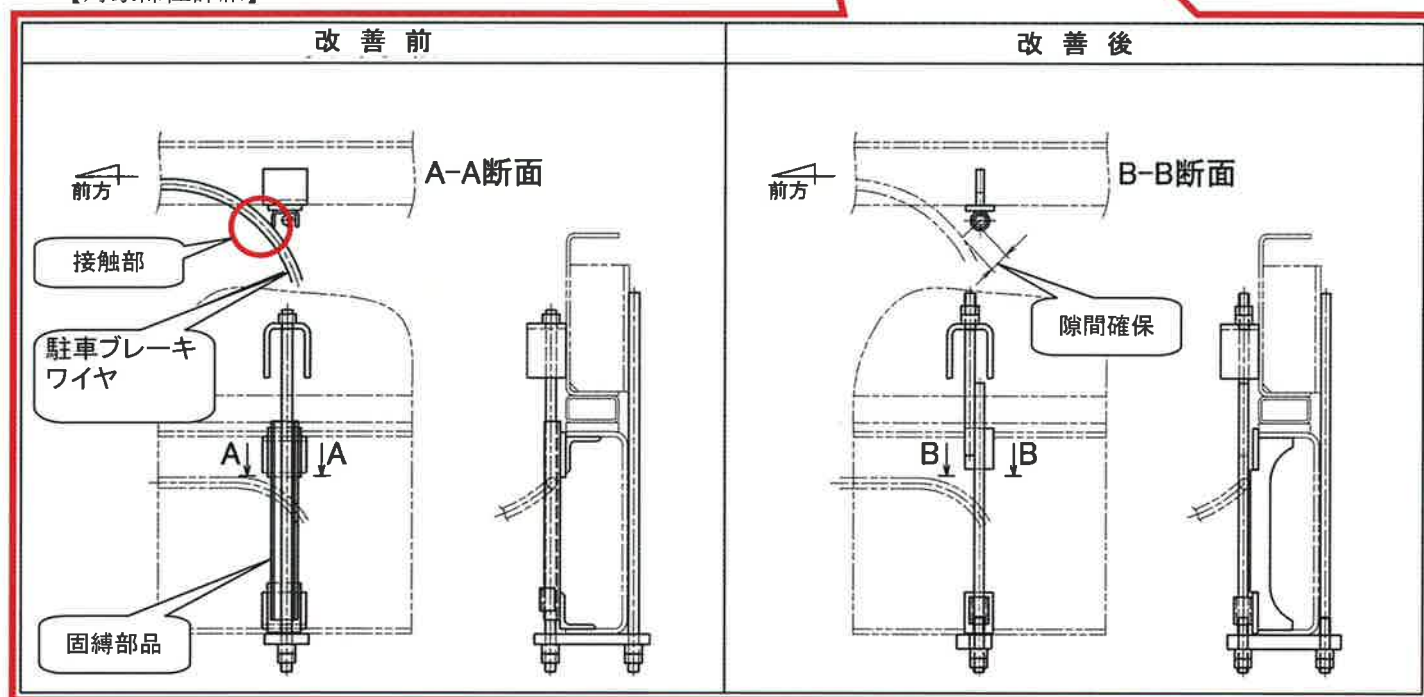
【対象部位詳細】

＜改善前＞ 駐車ブレーキワイヤと固縛部品が接触するケースが発生。

センタブレーキ式駐車ブレーキ仕様の脱着装置付コンテナ専用車において、脱着装置を車体フレームに固定するために使用する固縛部品（フレーム潰れ防止材）と駐車ブレーキワイヤの間隔が不適切なものがある。そのため、そのままの状態で使用を続けると、固縛部品と駐車ブレーキワイヤが接触することで駐車ブレーキワイヤが損傷し、最悪の場合、駐車ブレーキワイヤが切れるとともに、駐車ブレーキが利かなくなるおそれがある。

＜改善後＞ 固縛部品を対策品と交換し、固縛部品と駐車ブレーキワイヤの間隔を確保する。

全車両、固縛部品を対策品と交換し、固縛部品と駐車ブレーキワイヤの間隔を確保する。  
また、駐車ブレーキワイヤを点検し、損傷のあるものは新品と交換する。
