## 改善箇所説明図

(代表車種:コマツ KDP-WA115 通称名:WA100-6)

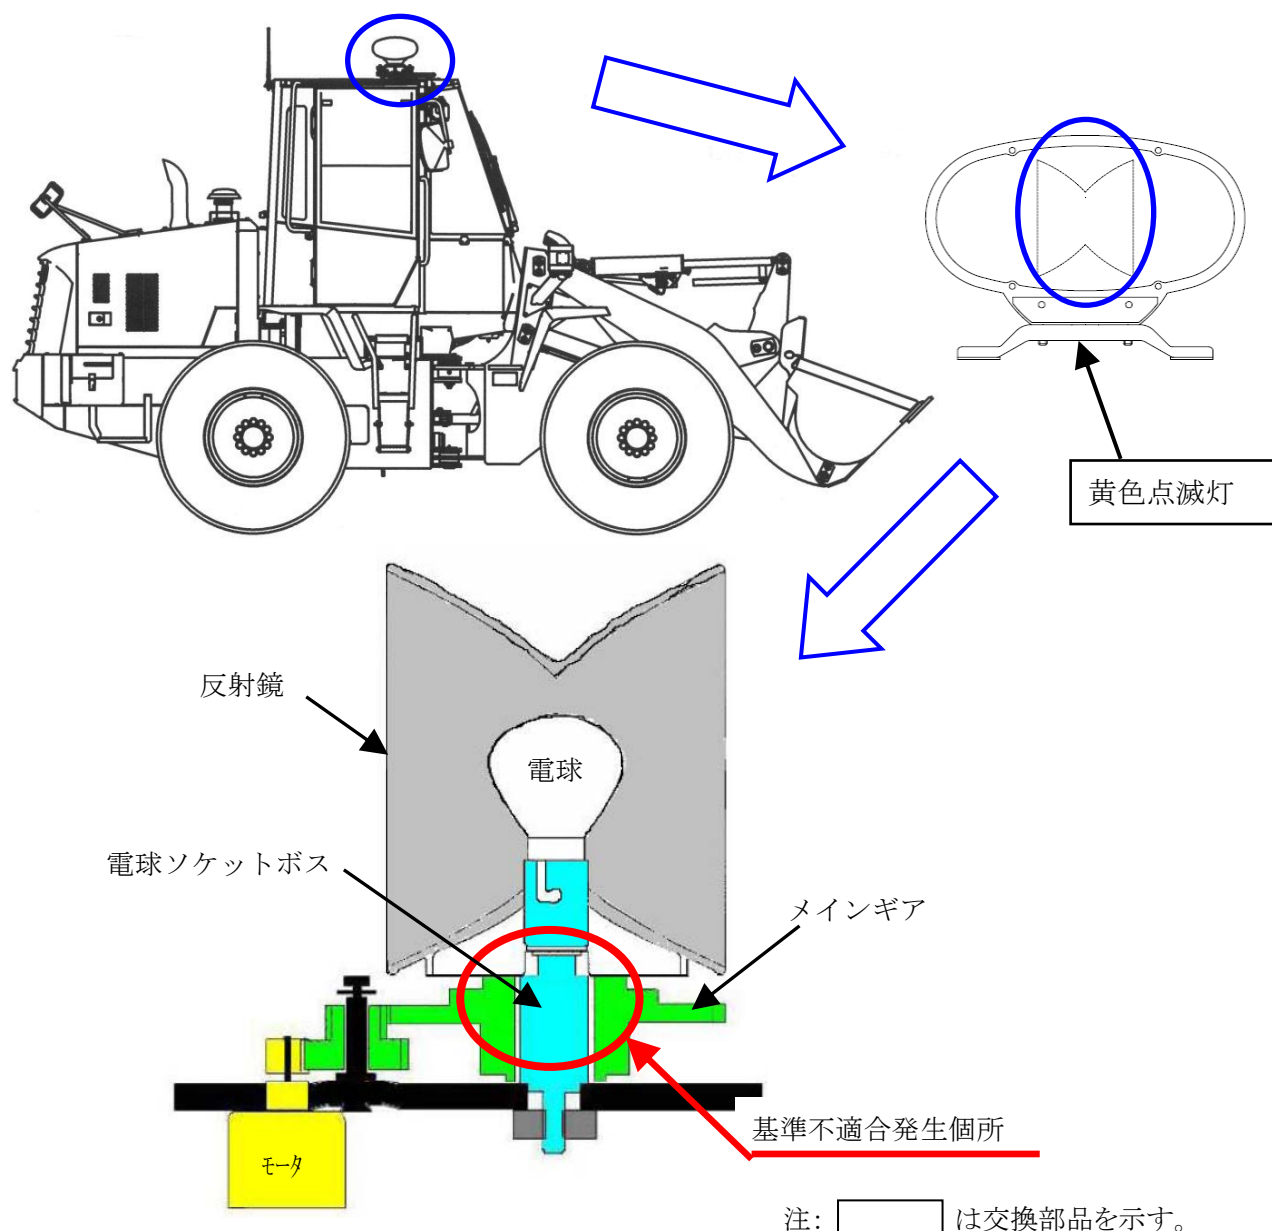
道路維持作業用自動車に備える黄色点滅灯において、反射鏡を回転させるメインギアの製造バラツキにより、低温時に収縮してメインギア内径と電球ソケットボスとの隙間が無くなる場合がある。その場合、メインギアおよび反射鏡が動かなくなるため、点滅灯が点滅しなくなる。

改善措置の内容:全車両、黄色点滅灯一式を対策品と交換する。

識別:黄色点滅灯に白ペンキを塗布し、識別する。
