## 改善箇所説明図

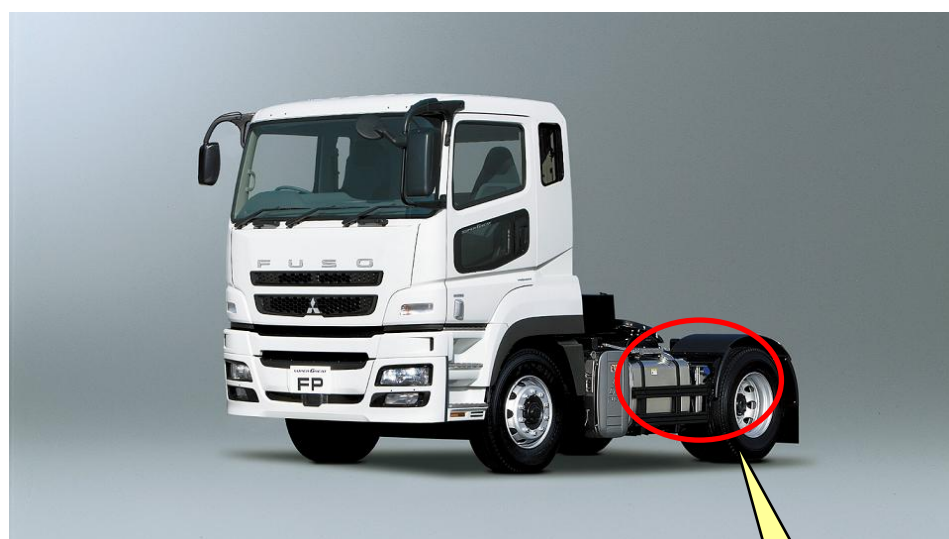
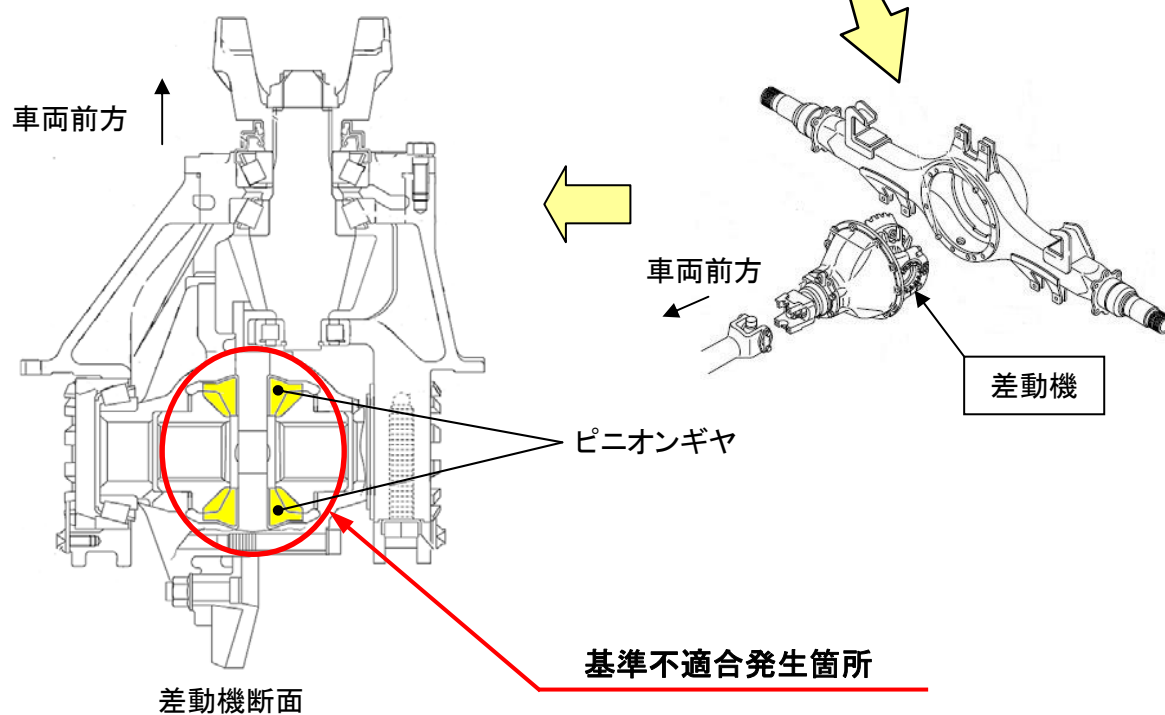
大・中型トラックの差動機において、加工不良のピニオンギヤを組付けたものがある。そのため、そのままの状態で使用を続けると、ピニオンギヤの焼付きが発生し、最悪の場合、差動機が破損して走行不能になるおそれがある。

注：□ は、交換部品を示す。

全車両、良品の差動機に交換する。

識別：作業完了車には、助手席リヤドアピラーストライカー付近に「HD170」の文字が記載された白黄色のシールを貼付ける。
