# 改善箇所説明図

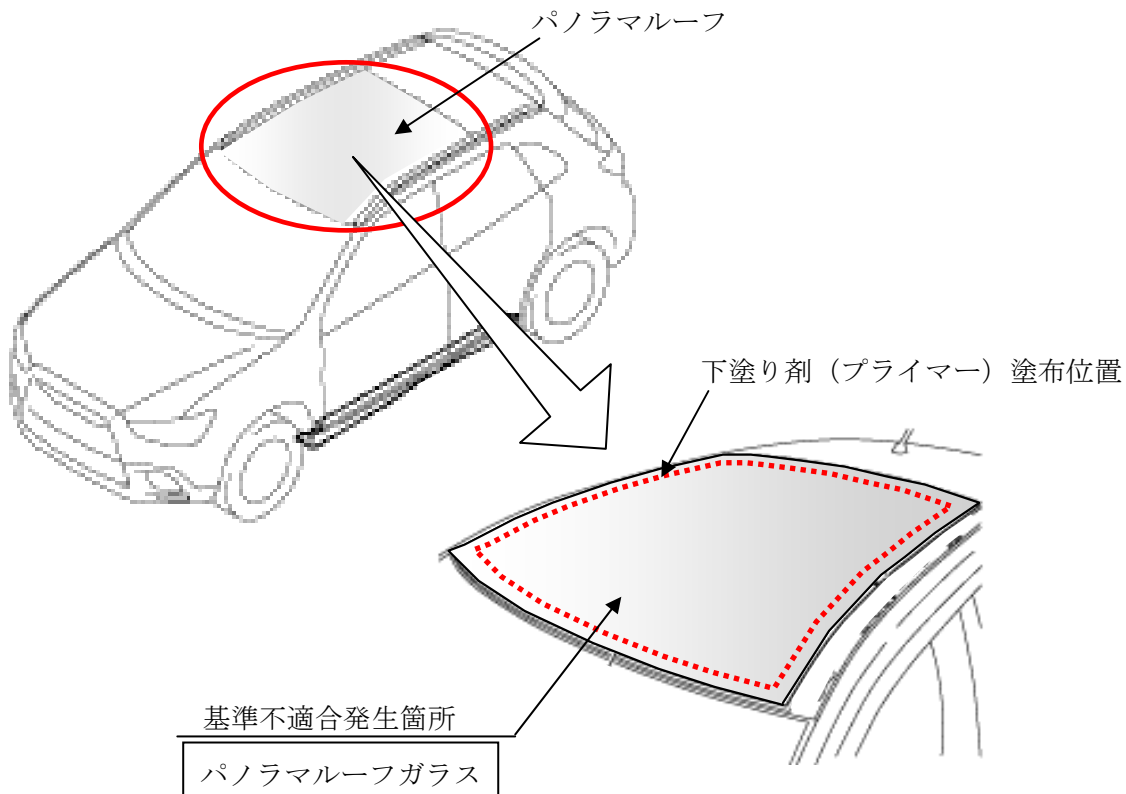
パノラマルーフ付き車両において、パノラマルーフガラスへの接着強化用下塗り剤（プライマー）が未塗布のまま組み付けられ、ガラスと接着剤との接着力が低いものがある。そのため、そのままの状態で使用を続けるとガラスが接着剤から剥離し、最悪の場合、パノラマルーフガラスが脱落するおそれがある。

注：図中の  内は点検及び再組付けする部品を示す。

全車両、パノラマルーフガラスのプライマー塗布有無を点検し、塗布が確認できない場合は、パノラマルーフガラスを取外し、プライマー塗布後、再組付けする。

識別：運転席ドアチェックのドア側取付けボルト(上側)頭部に、白または黄色のペイントを塗布する。
