# 改善箇所説明図 (代表車種:EDR-65J4)

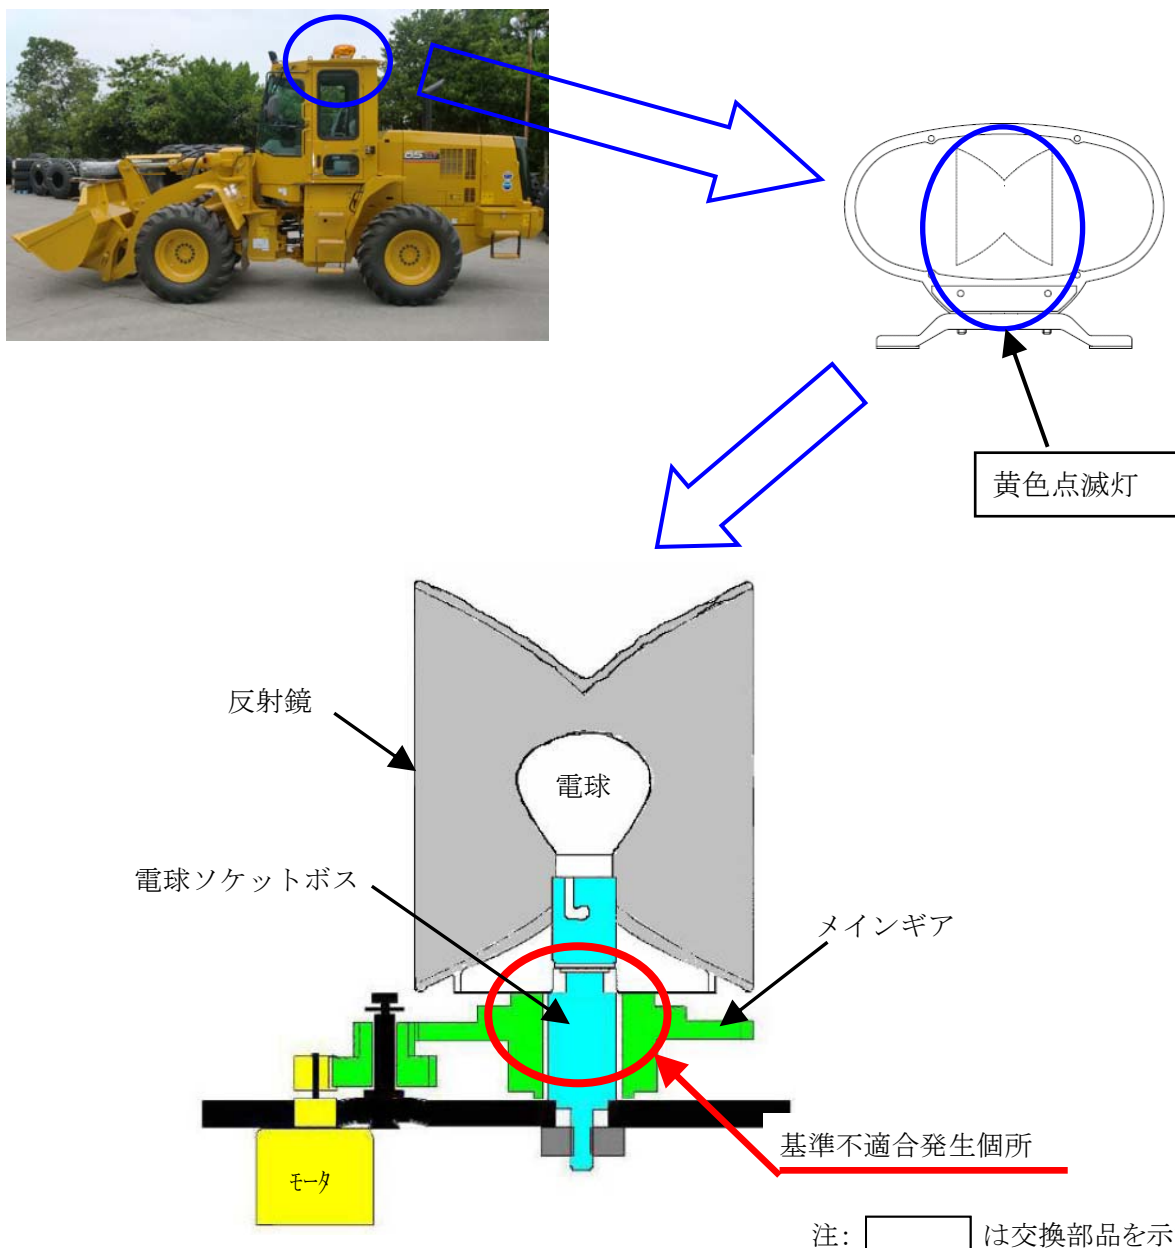
道路維持作業用自動車に備える黄色点滅灯において、反射鏡を回転させるメインギアの製造バラツキにより、低温時に収縮してメインギア内径と電球ソケットボスとの隙間が無くなる場合がある。その場合、メインギアおよび反射鏡が動かなくなるため、点滅灯が点滅しなくなる。

改善措置の内容:全車両、黄色点滅灯一式を対策品と交換する。

識別:黄色点滅灯に白ペンキを塗布し、識別する。
