## 改善箇所説明図

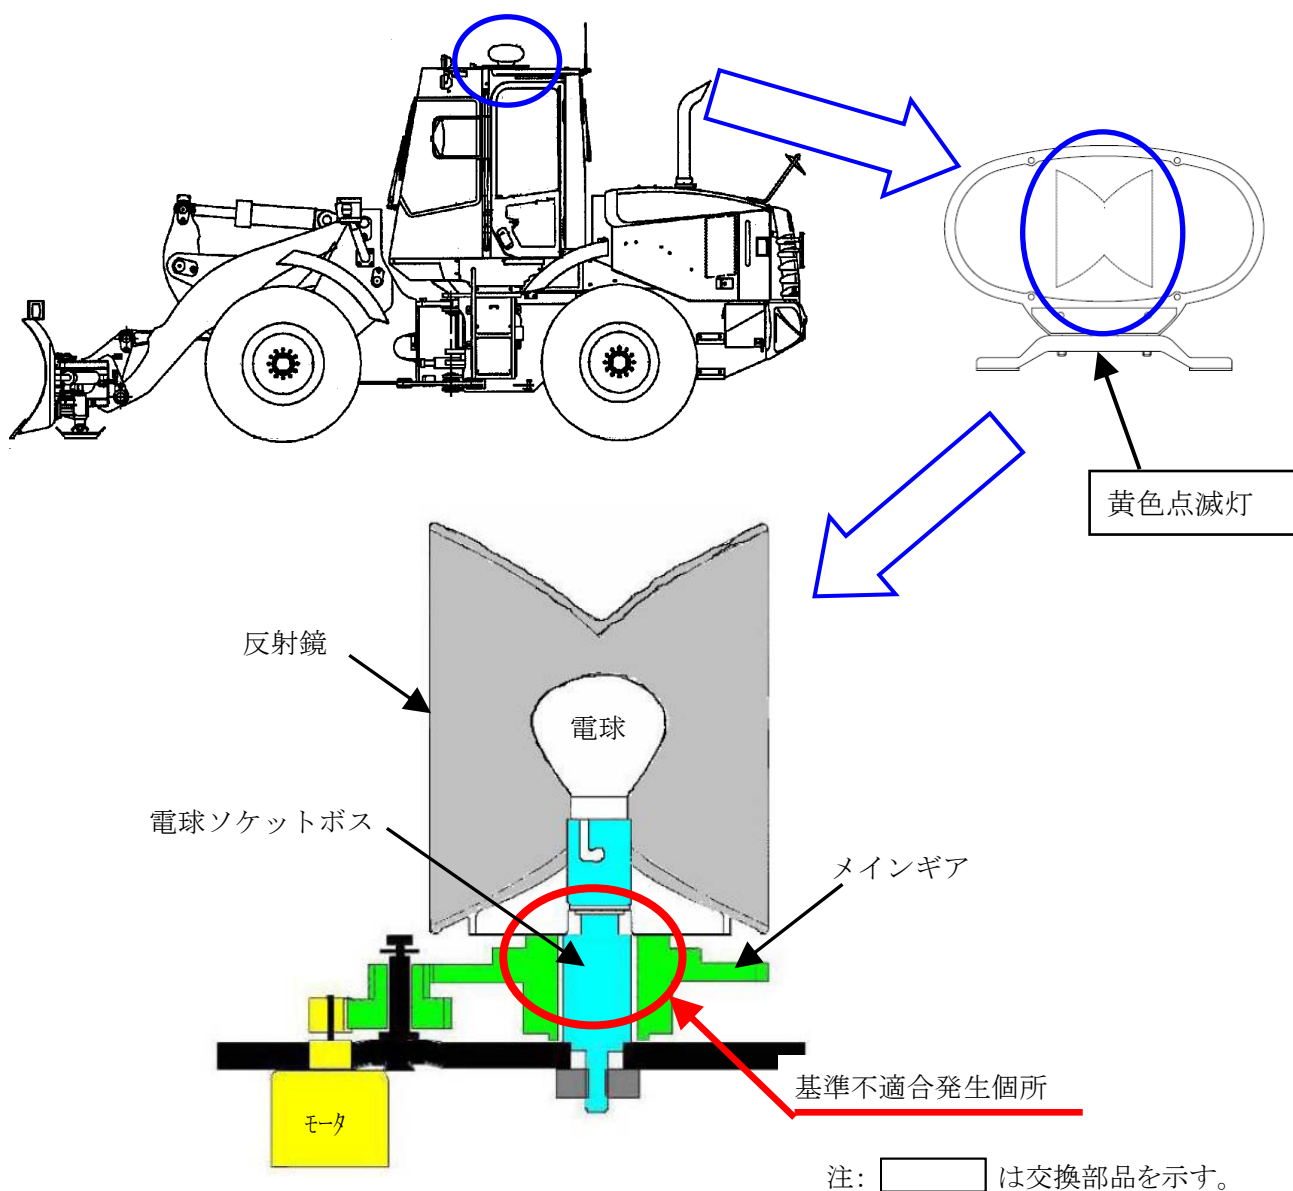
道路維持作業用自動車に備える黄色点滅灯において、反射鏡を回転させるメインギアの製造バラツキにより、低温時に収縮してメインギア内径と電球ソケットボスとの隙間が無くなる場合がある。その場合、メインギアおよび反射鏡が動かなくなるため、点滅灯が点滅しなくなる。

改善措置の内容: 全車両、黄色点滅灯一式を対策品と交換する。

識別: 黄色点滅灯に白ペンキを塗布し、識別する。
