## 改善箇所説明図

### 改善の内容

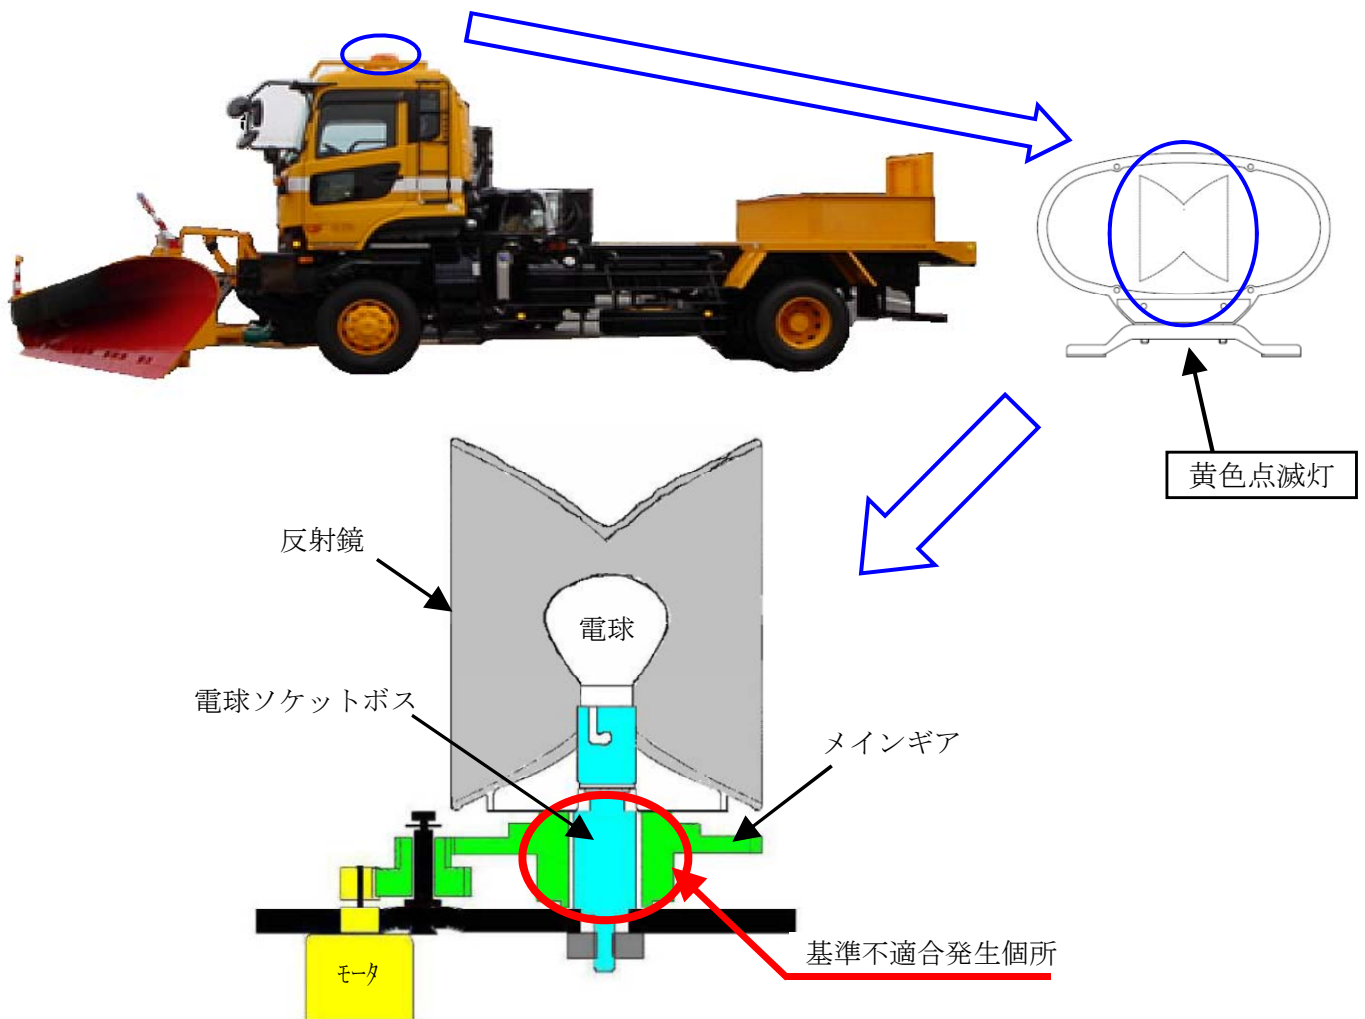
注：  は交換部品を示す。

道路維持作業用自動車に備える黄色点滅灯において、反射鏡を回転させるメインギアの製造バラツキにより、低温時に収縮してメインギア内径と電球ソケットボスとの隙間が無くなる場合がある。その場合、メインギアおよび反射鏡が動かなくなるため、点滅灯が点滅しなくなる。

全車両、黄色点滅灯一式を対策品と交換する。

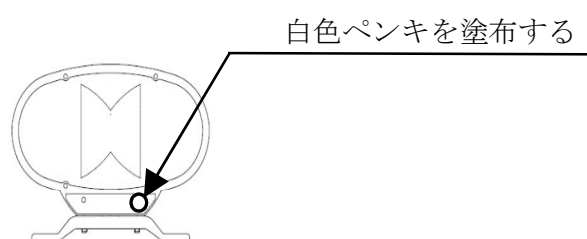
注：  内は、交換部品を示す。  
 識別：黄色点滅灯に白ペンキを塗布し、識別する。
