# 改善箇所説明図 (代表車種:SKG-FRS90S2)

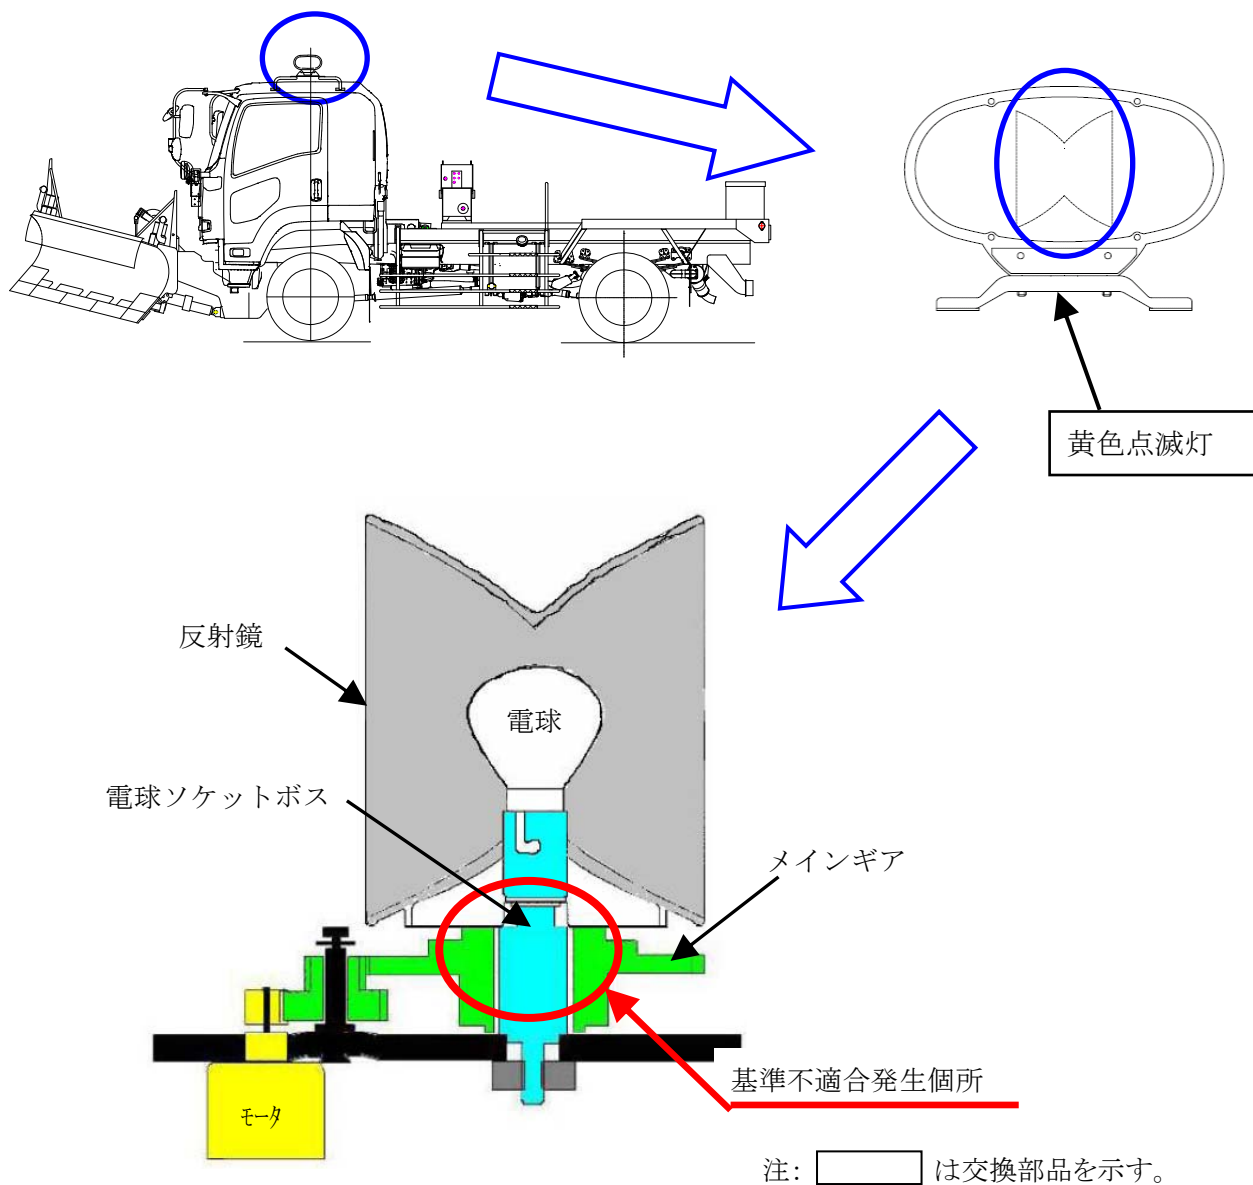
道路維持作業用自動車に備える黄色点滅灯において、反射鏡を回転させるメインギアの製造バラツキにより、低温時に収縮してメインギア内径と電球ソケットボスとの隙間が無くなる場合がある。その場合、メインギアおよび反射鏡が動かなくなるため、点滅灯が点滅しなくなる。

改善措置の内容:全車両、黄色点滅灯一式を対策品と交換する。

識別:黄色点滅灯に白ペンキを塗布し、識別する。
