## 改善箇所説明図

### 【基準不適合の内容】

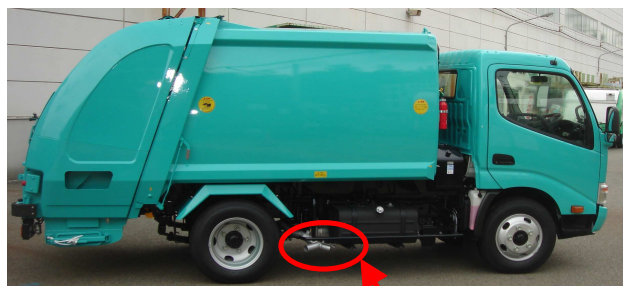
### ・改善後

保安基準に適合する排気管へ交換する。

排気管角度後方30度以内に入っている。

適正排気管

排気管角度前方30度以内。

インシュレータ後方詳細

インシュレータ前方詳細

燃料タンク保護のインシュレータ(遮熱板)

排気管形状により右記ガイドを設ける場合があります。

ガイド詳細

排気方向に対し15度以内に燃料タンクがある場合はガイドを取付する。

全車両、排気管(テールパイプ)を対策品に交換し、インシュレータ(遮熱板)を取り付ける。
