## 改善箇所説明図

### 基準不適合発生箇所

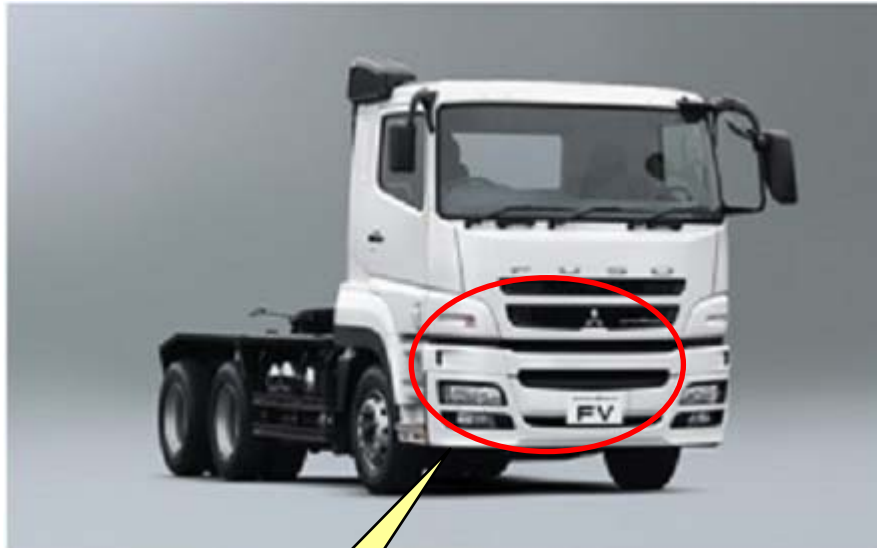
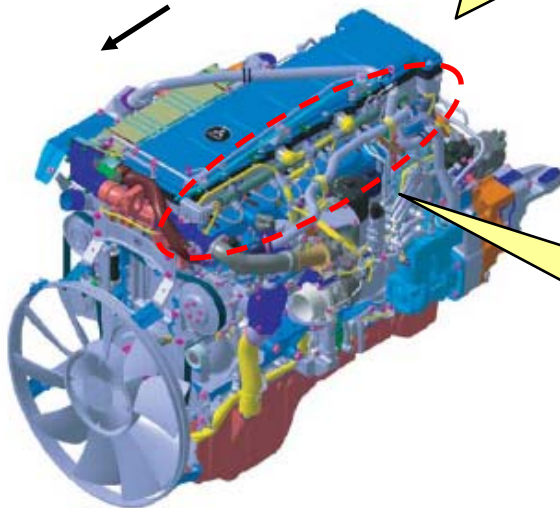
エンジン全体図

車両前方

燃料噴射装置

大型トラックにおいて、異品の燃料噴射装置を装着したものがあ。そのため、排出ガスの規制値を満足しないおそれがある。

全車両、燃料噴射装置を正規品に交換する。

注：□は、交換する部品を示す。

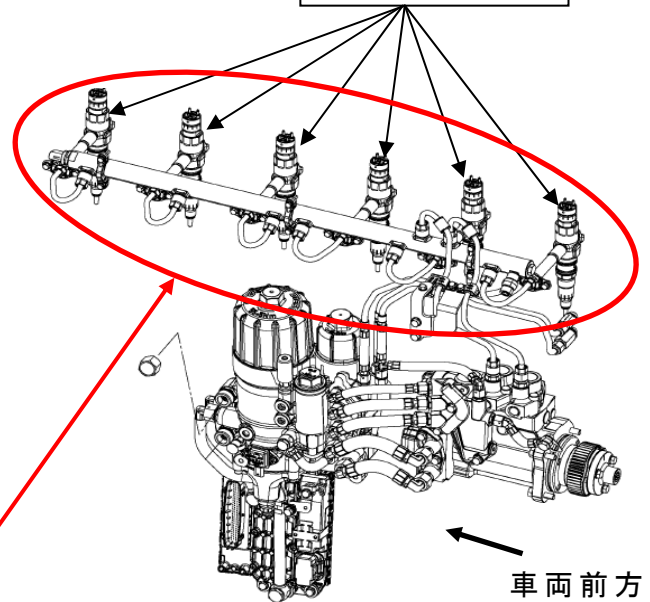
フューエルライン

車両前方
