## 改善箇所説明図

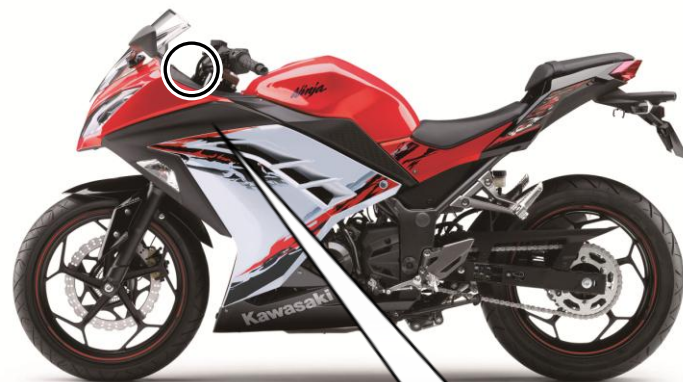
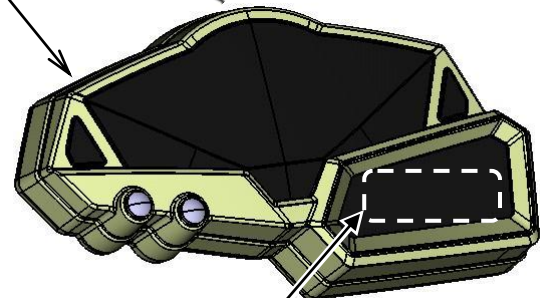
速度計

補修用部品として販売した速度計において、品番管理が不適切な為、国内仕様とは異なる速度計を出荷した。  
そのため、速度計の指度が、実速度に対して僅かに低く表示される。

全車両、速度計を正規品と交換する。

注：□ は、交換部品を示す。

識別：外観で容易に識別できるため、特別な識別は行わない。
