## 改善箇所説明図

### 基準不適合発生箇所

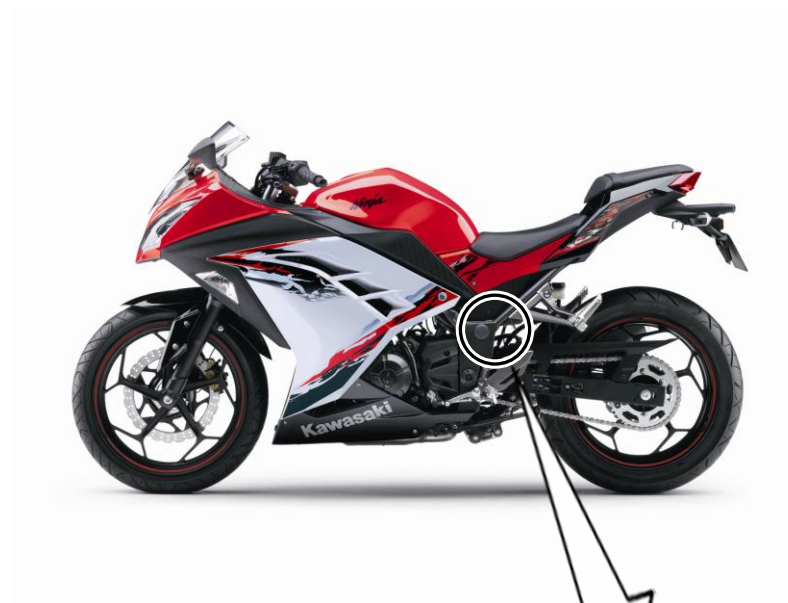
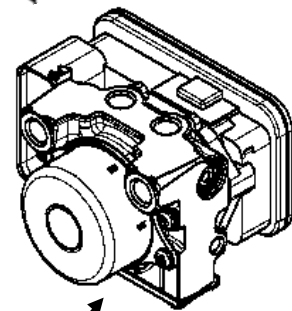
ハイドロリックユニット

ABS（アンチロックブレーキシステム）のハイドロリックユニットにおいて、製造工程が不適切なため、異物が混入しているものがあり、最悪の場合、ABSが適切に作動しないおそれがある。

全車両、ハイドロリックユニットの製造番号を確認し、該当するものは良品と交換する。

は、交換部品を示す。

識別：ハイドロリックユニットに黄色の識別ペイントを塗布する。
