## 改善箇所説明図

基準不適合箇所：前照灯(すれ違いビーム)

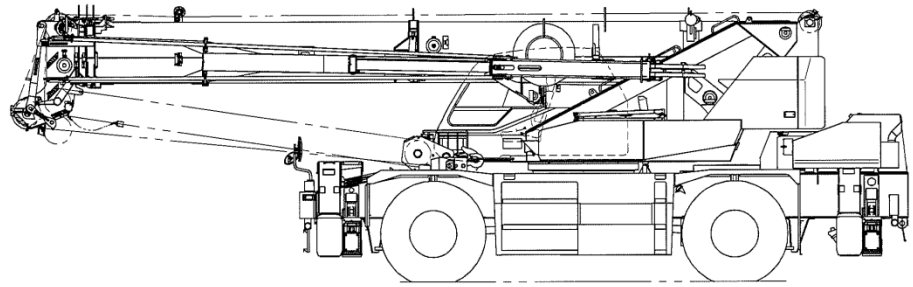
ホイール・クレーンの前照灯において、車両生産時の前照灯(すれ違いビーム)照射方向の調整方法が不適切だったため、調整値が基準範囲から外れ保安基準に適合していないおそれがある。

全車両、前照灯(すれ違いビーム)照射方向を点検し、照射方向が不適切なものは保安基準に適合するように調整する。

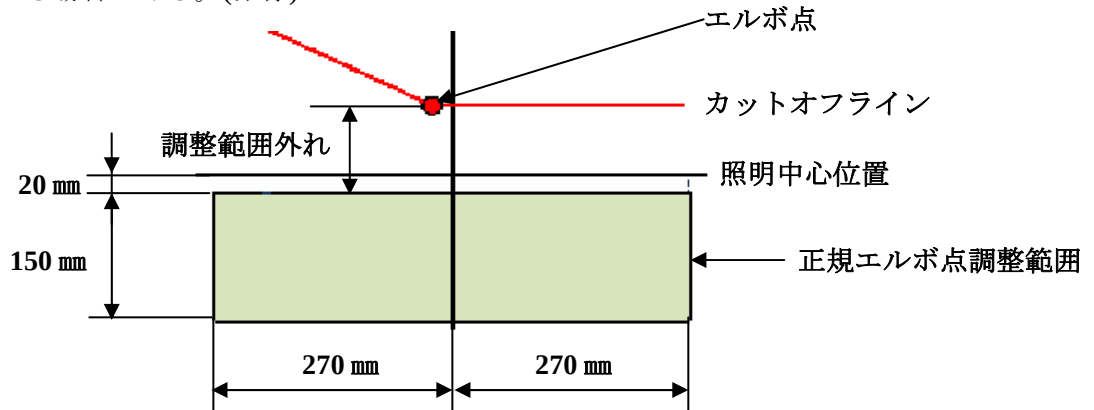
改善前 エルボ点が正規調整範囲より外れ、カットオフラインが照明中心より上がっている場合がある。(赤線)

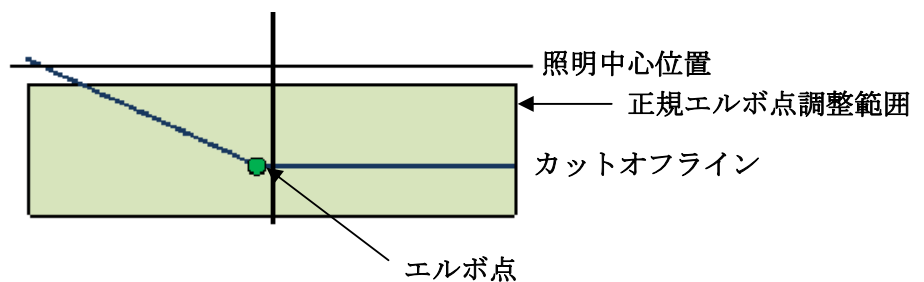
改善後 エルボ点が正規の調整範囲になるよう再度調整する。
