## 改善箇所説明図

(代表車種:コマツ HV6000 通称名:HV6000-1)

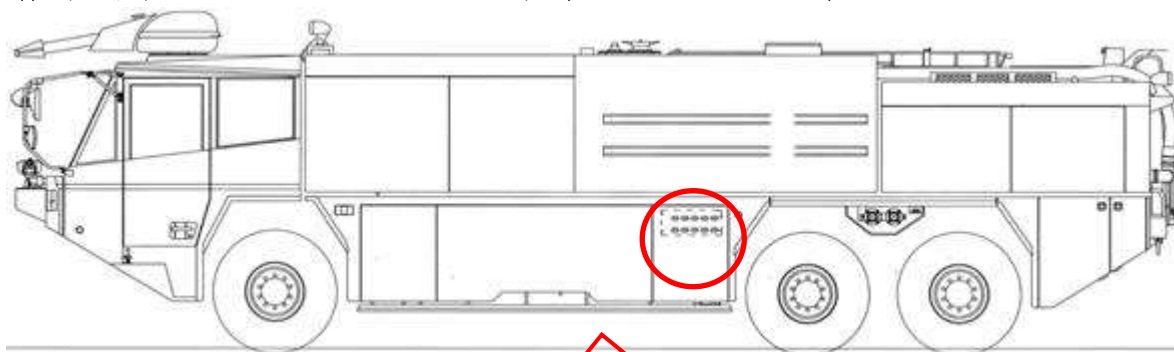
異常発生時に電気回路の通電を遮断するサーキットブレーカにおいて、ケーブル端子の組立指示が不適切なため、当該端子を曲げて組付けたものがある。そのため、その状態で使用を続けると、端子部分が発熱し、最悪の場合、サーキットブレーカが電気回路の通電を遮断して走行不能になるおそれがある。

改善措置の内容:全車両、全ケーブル端子を点検し、曲げてある場合はケーブルとサーキットブレーカを新品に交換する。

識別:パネル前面に白ペンキを塗布し識別する。

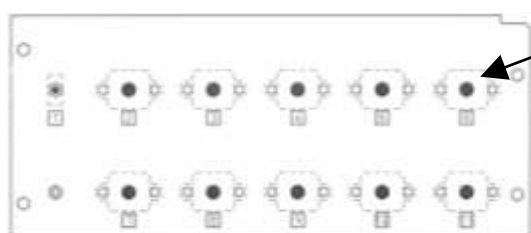
【パネル前面】

サーキットブレーカ

基準不適合発生箇所

白ペンキを塗布する

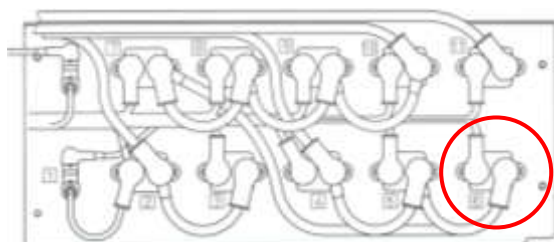
【パネル後面】

ケーブル

端子

Z 視

注:   は交換部品を示す。
