## 改善箇所説明図

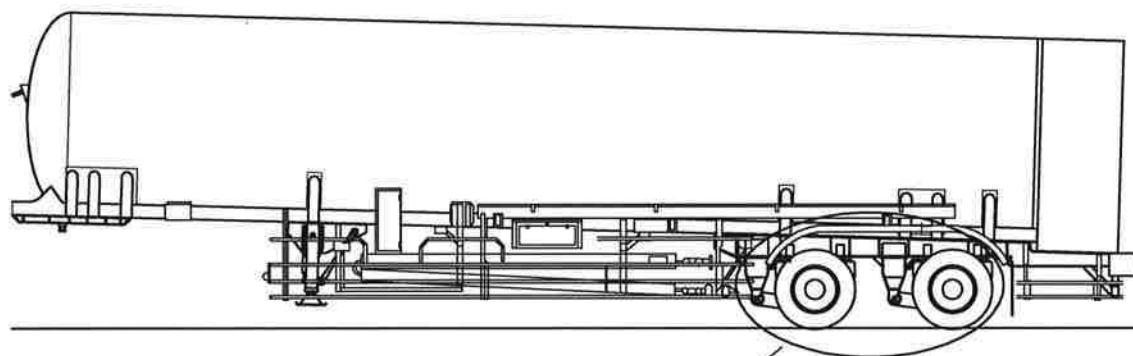
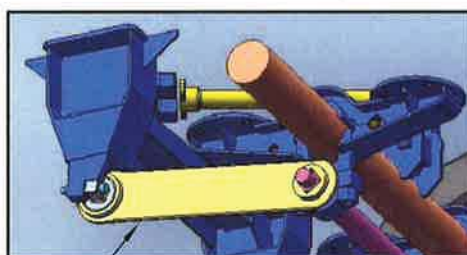
スタビライザ・アーム

基準不適合箇所

| 基準不適合状態にあると認める構造、装置又は性能の状況及びその原因 | スタビライザ・アームの熱処理が不適切なため、強度が不足しているものがある。そのため、そのままの状態で使用を続けると、スタビライザ・アームが折損し、走行安定性が損なわれ、走行できなくなる恐れがある。 |

| 改善措置の内容 | 全車両、スタビライザー一式を対策品に交換する。 |
