## － 改善箇所説明図 －

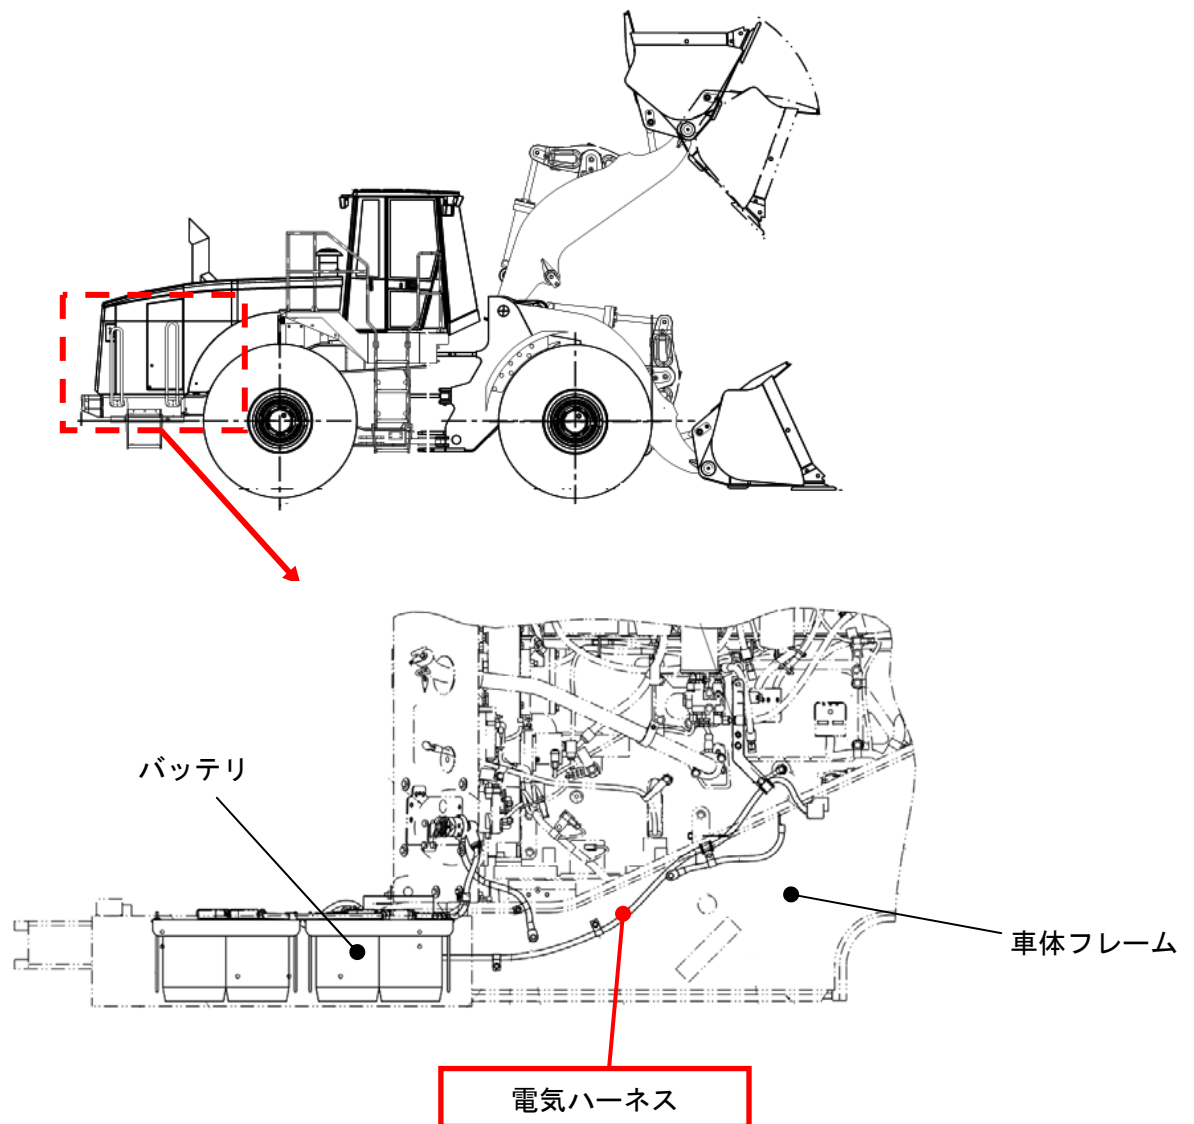
□は点検・交換する部品を示す。

車体後方フレーム内側にあるエンジン始動用モータとバッテリーをつなぐ電気ハーネスにおいて、製造上のバラつきにより固定位置が不適切となっている場合がある。そのため、そのままの状態で使用を続けると、電気ハーネスがフレームと干渉することで摩耗し、最悪の場合、短絡により火災が発生するおそれがある。

全車両、電気ハーネスの状態を点検し、電気ハーネスに摩耗が確認された場合は当該ハーネスを新品に交換する。電気ハーネスの固定位置が不適切な場合は正規の位置に固定する。

識別：改善実施済車については、キャブ後面ガラス左下、又は、キャノピー左支柱下に No. 3257 のステッカーを貼付する。
