## 改善箇所説明図

### 基準不適合発生箇所

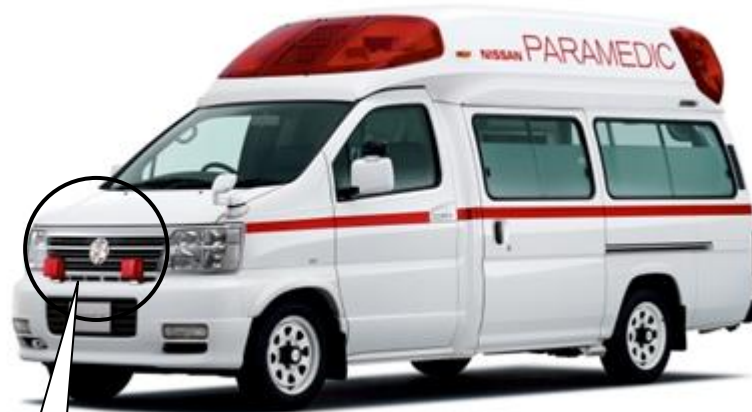
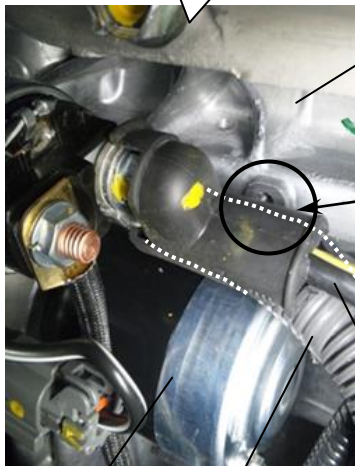
エンジン

車両前方

エンジンハーネス

バッテリーケーブル

スターターモータ

高規格救急車において、スターターモータへのバッテリーケーブルの組付けが不適切なため、当該ケーブルがエンジンと干渉して損傷しているものがあり、そのまま使用を続けると、当該ケーブルが短絡し、最悪の場合、エンストして再始動できなくなるおそれがある。

全車両、当該ケーブルを点検し、損傷が認められない場合は適切に組み付ける。また、損傷が認められた場合は、当該ケーブルを新品と交換または補修し、適切に組み付ける。

識別：銀色のシールをモデルナンバープレートの右横に貼り付ける。
