## 改善箇所説明図

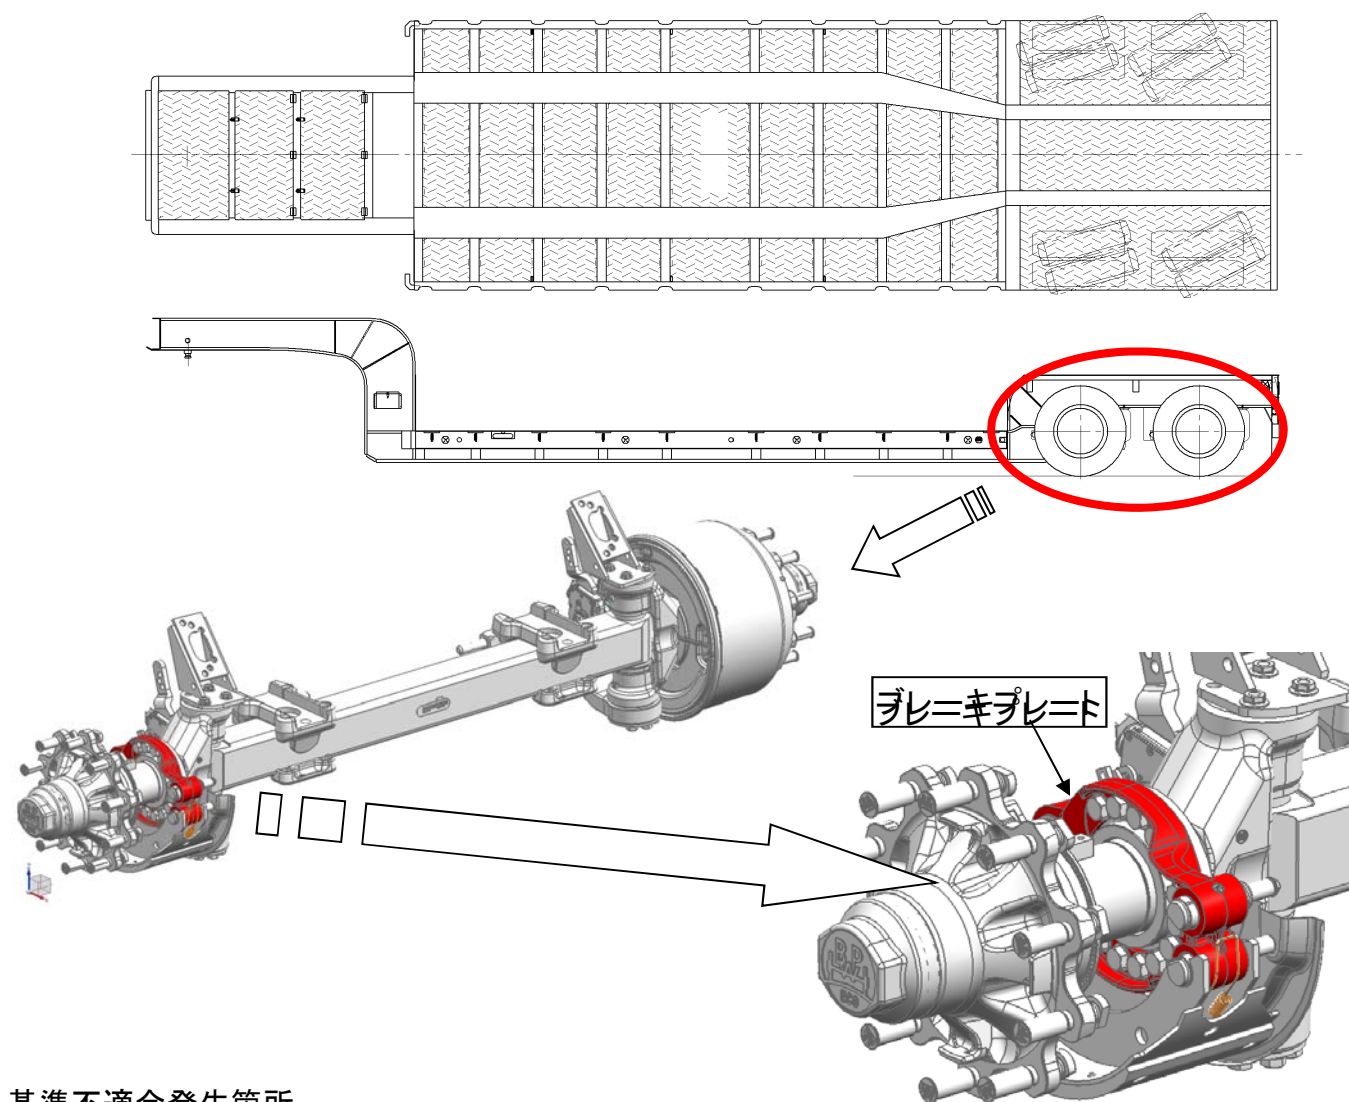
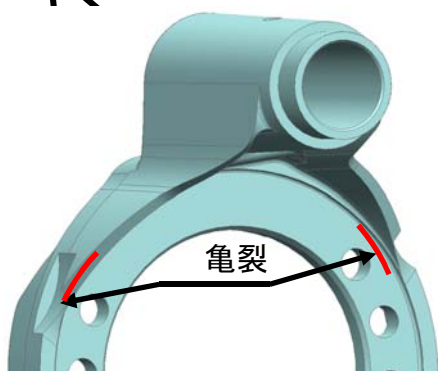
基準不適合発生箇所

□ は交換部品を示す。

制動装置の構成部品であるブレーキプレートにおいて、ブレーキシューとブレーキプレートの干渉を避ける為に設けたブレーキプレートの溝が不適切であったため、制動時の引張と圧縮の力が集中する事により、溝部に亀裂が発生する場合があります、最悪の場合、ブレーキの効きが悪くなるおそれがある。

全車両、ブレーキプレートを対策品に交換する。

識別：改善実施済車には、車台番号打刻位置付近にNo.3307のリコール対策済みステッカーを貼り付ける。
