## 改善箇所説明図

### 基準不適合発生箇所

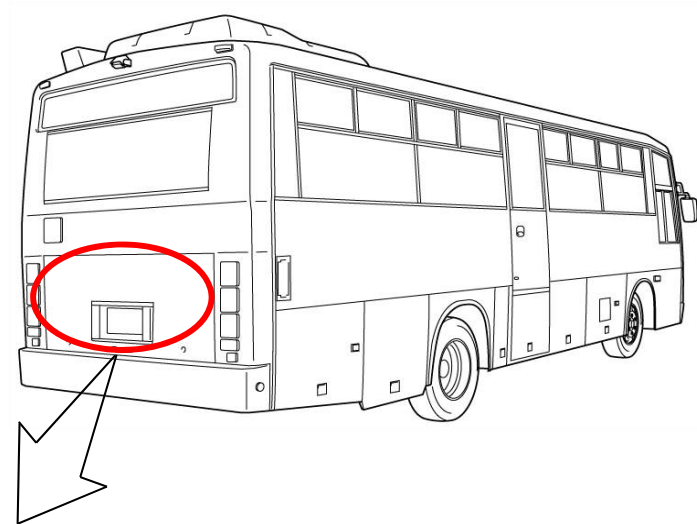
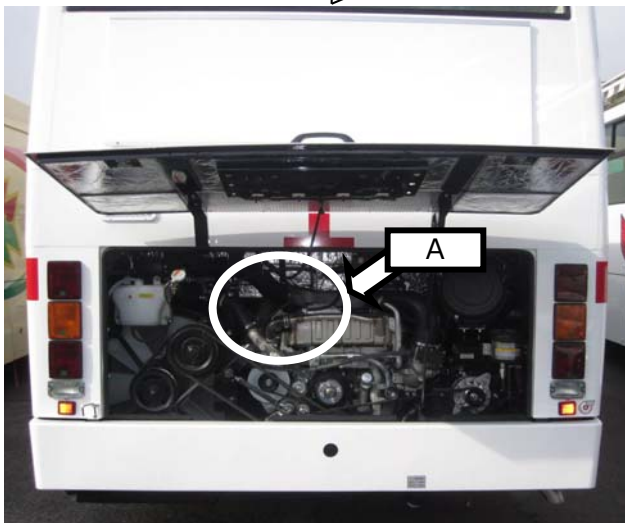
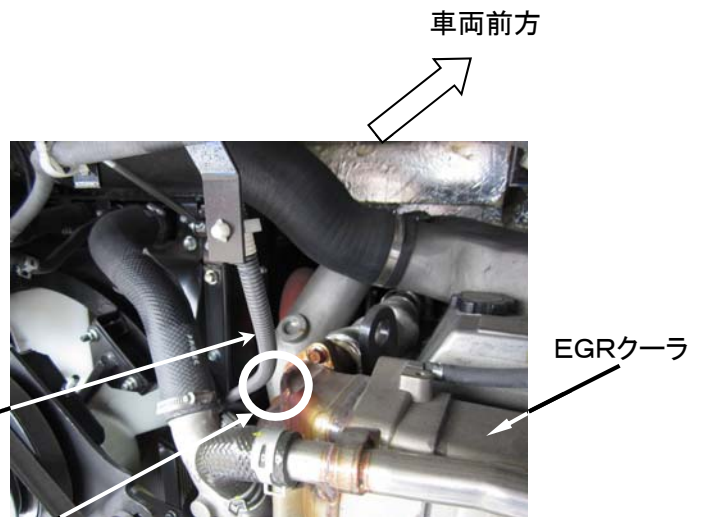
オルタネータ用ハーネス

A矢視

注:   内は配索を変更する部品を示す。  
また、損傷している場合は補修する部品を示す。

採血車のオルタネータ用ハーネスの配索が不適切なため、走行等の振動により、当該ハーネスが排気ガス再循環(EGR)クーラと接触することがある。そのため、そのままの状態で使用を続けると、当該ハーネスがショートし、最悪の場合、発火するおそれがある。

全車両、当該ハーネスの配索を変更する。なお、ハーネスが損傷している場合は、補修を行う。

識別 : ネームプレートに黄色ペイントを塗布する。
