## 改善箇所説明図

### 基準不適合発生箇所

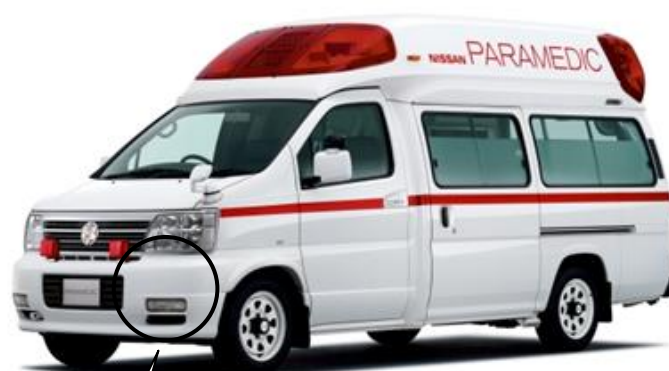
自動変速機用オイルフィルタ

救急車の自動変速機において、オイルクーラホースの締結力が不足しているものがあるため、当該ホースが外れてオイルが漏れ、走行できなくなるおそれがある。

全車両、当該ホースにクランプを追加（４箇所）する。

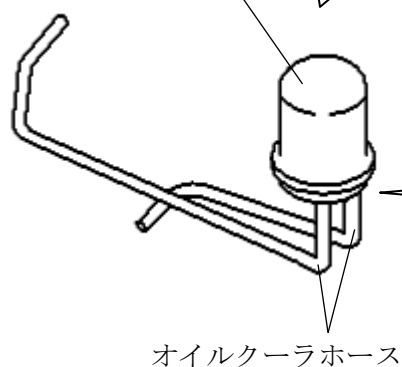
オイルクーラホース

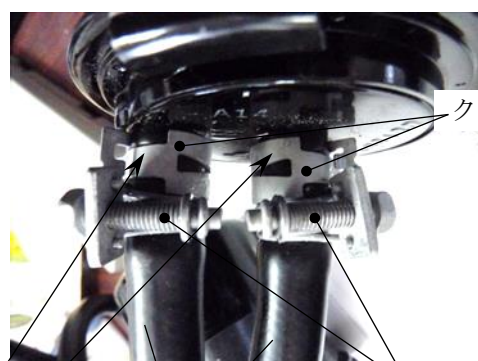
クランプ

クランプ (追加)

オイルクーラホース

注：  は、追加する部品を示す。
