## 改善箇所説明図 ②制動灯

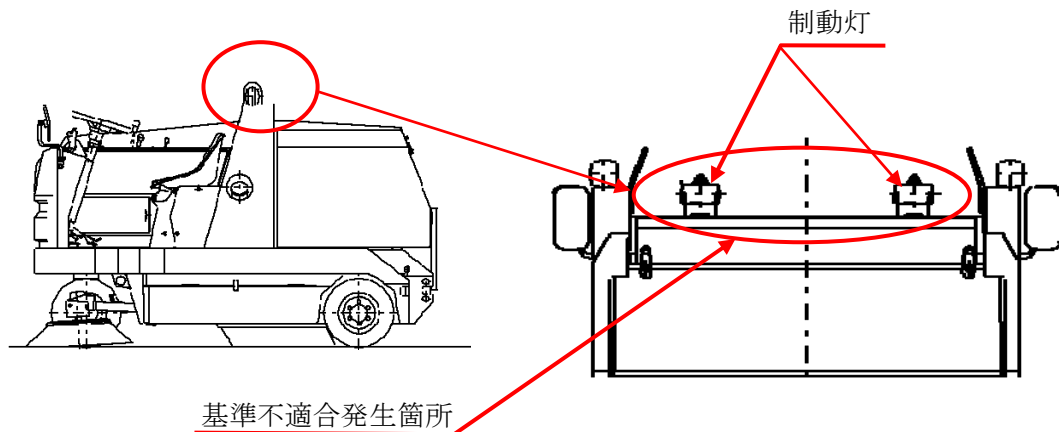
制動灯の要件を満たさない灯火を、制動灯として取り付けている。  
 (制動灯を取付けた際、配光特性を満足しない灯火を最外縁が車両最外側から 400mm を  
 超えた位置に取付け、制動装置と連動していないため、保安基準第 39 条に抵触する。)

全車両、制動灯を対策品に交換及び新規にブレーキペダルを取り付け、制動装置と連動させ、制動  
 灯の取付位置を変更する。

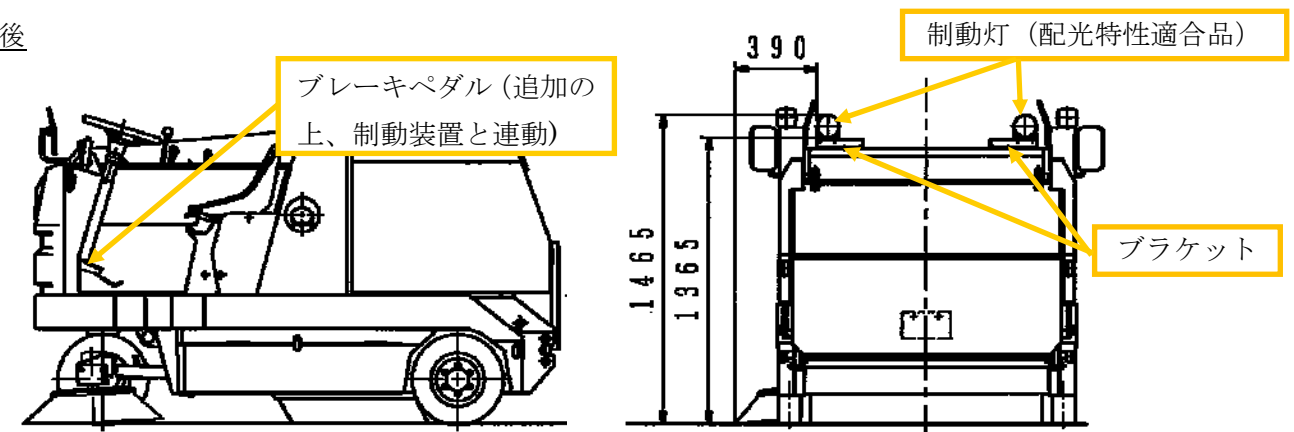
### 改善後

は追加・交換部品を示す。
