## 改善箇所説明図 ③後退灯

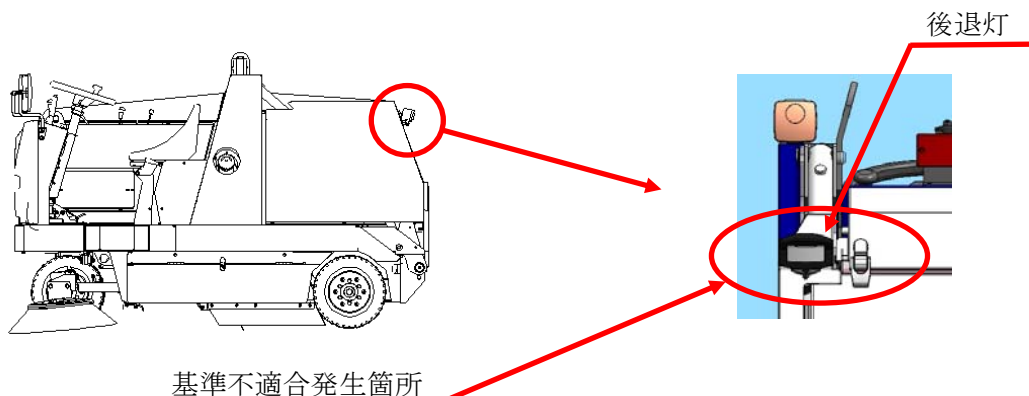
基準不適合発生箇所

後退灯の要件を満たさない灯火を、後退灯として取り付けている。  
(後退灯を取付けた際、配光特性を満足しない灯火を下向きに取付けたため、保安基準第40条に抵触する。)

全車両、後退灯を対策品に交換し、取付位置を変更する。

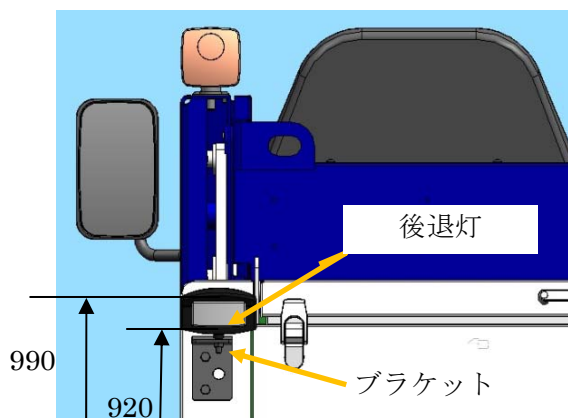
#### 改善前

- 1) 対象車の型式及び車台番号 HF64AH-35001～HF64AH-35070 3台

は交換部品を示す。(以下同じ)

識別： 運転席付近にステッカーNo. 3328 を貼り付ける。

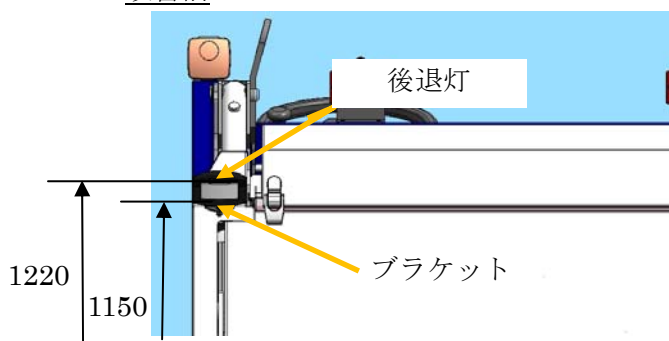
#### 改善前

- 2) 対象車の型式及び車台番号 HF66A3-62101～HF66A3-62240 3台

HF66A3-67101～HF66A3-67198 2台
