## 改善箇所説明図

代表車種:コマツ KDP-WA115(通称名:WA150-6)

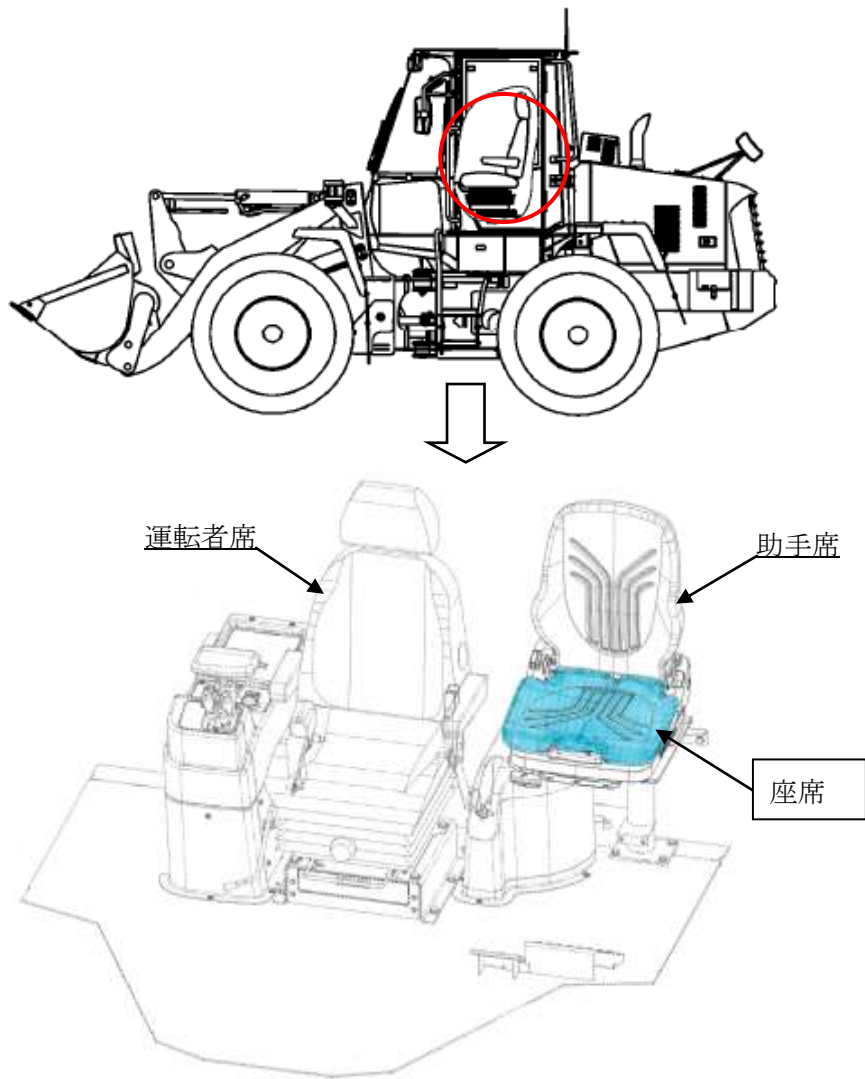
注:  は交換部品を示す。

### 不具合発生箇所

2名用キャブの助手席において、座席の奥行寸法が不足しているため、保安基準に適合していない。

改善措置の内容 : 全車両、助手席の座席を対策品に交換する。

識別 : 助手席の側面に白ペイントを塗布し、識別する。
