改善箇所説明図

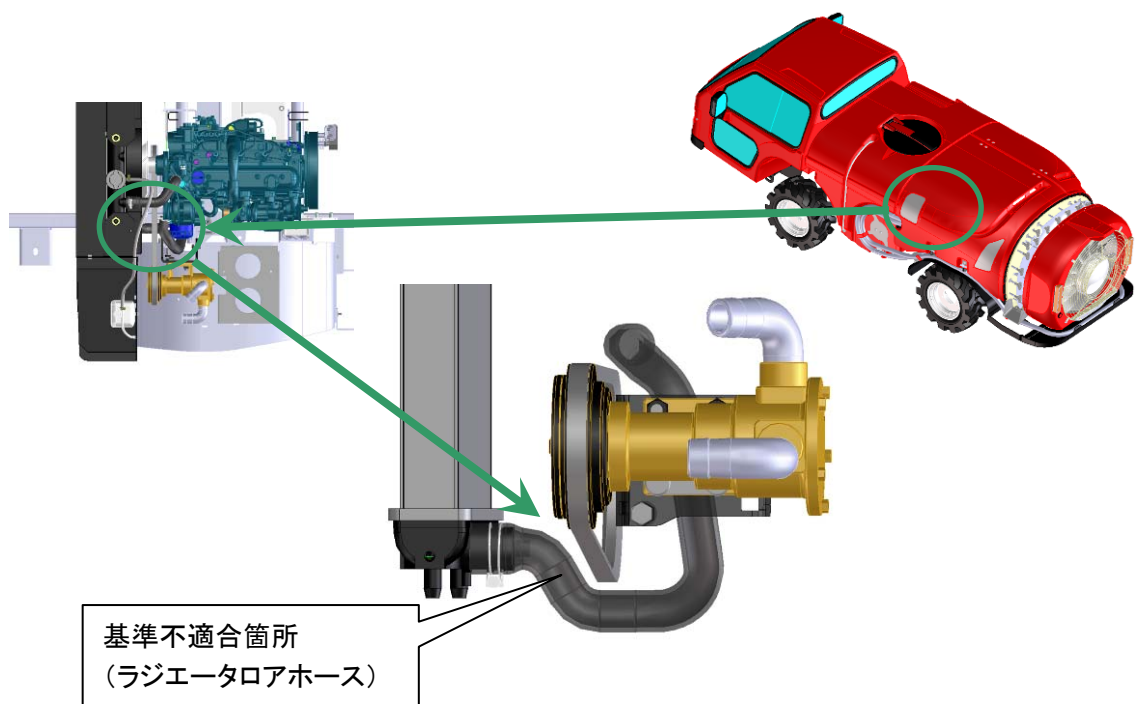
農業用薬剤散布車の原動機において、正規品とは形状が異なる誤品(旧部品)のラジエータロアホースを組付けたため、当該ホースが作業機駆動用のベルトに接触する場合がある。そのため、そのまま使用を続けるとホースが破損し冷却水が漏れて、最悪の場合、原動機がオーバーヒートするおそれがある。

| 改善前 | 改善後 |
|---|---|
| <p>ラジエータ</p> <p>ベルト</p> <p>ラジエータロアホース</p> | <p>赤色ペイント塗布位置</p> <p>ラジエータロアホース</p> <p>改善措置の内容<br/>全車両、正規品と交換する。</p> |

識別：ラジエータロアホースの上面に赤色のペイントを塗布する。
