## 改善箇所説明図

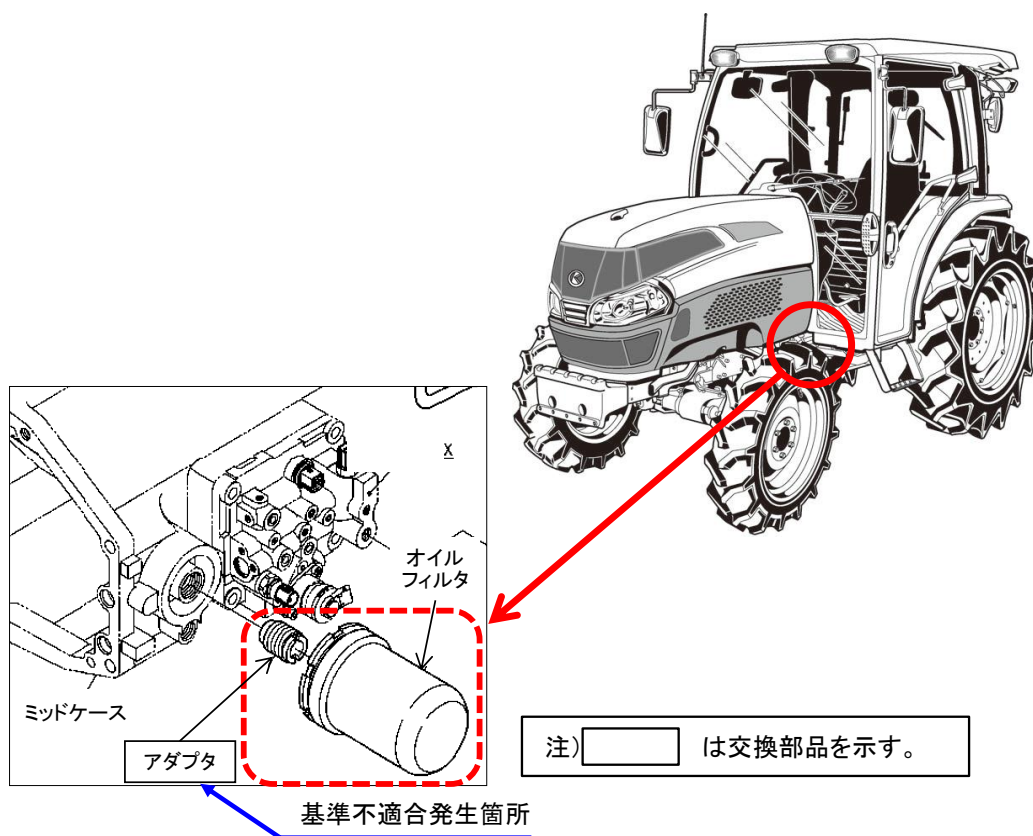
農耕トラクタの静油圧変速機において、オイルフィルタを固定するアダプタの強度が不足しているため、オイルフィルタが緩み、トランスミッションオイルが漏れることがある。そのため、そのまま使用を続けると、オイル漏れが進行し、走行不能となるおそれがある。

全車両、オイルフィルタアダプタを対策品に交換する。

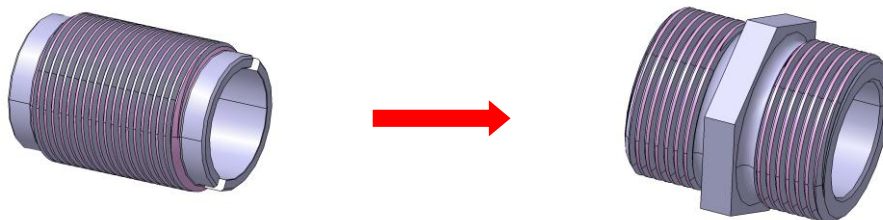
変更前

変更後

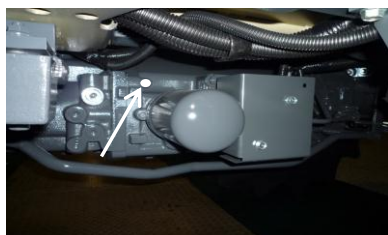
改善後の識別

ミッドケース取り付けナット面に白ペイントマーク
