## 改善箇所説明図①

## 改善箇所説明図②

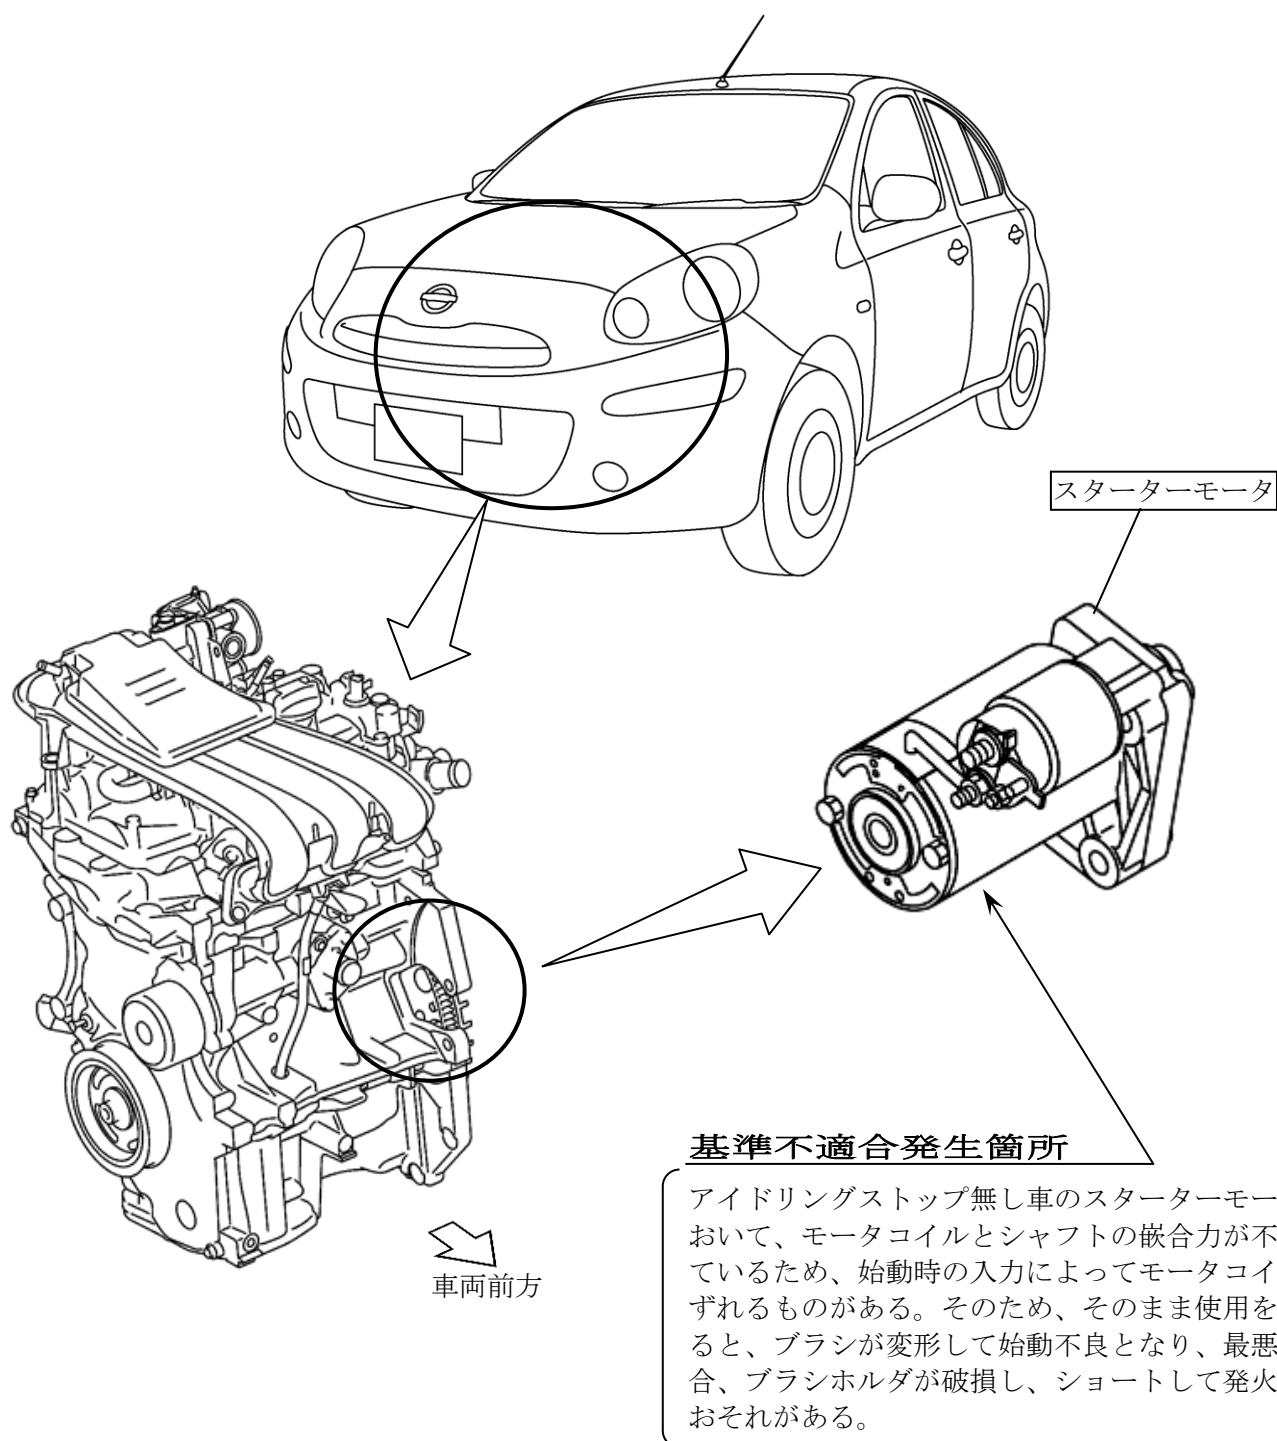
注：   は、交換部品を示す。

全車両、当該スターターモータを対策品と交換する。

識別：銀色のシールをモデルナンバープレートの右横に貼り付ける。

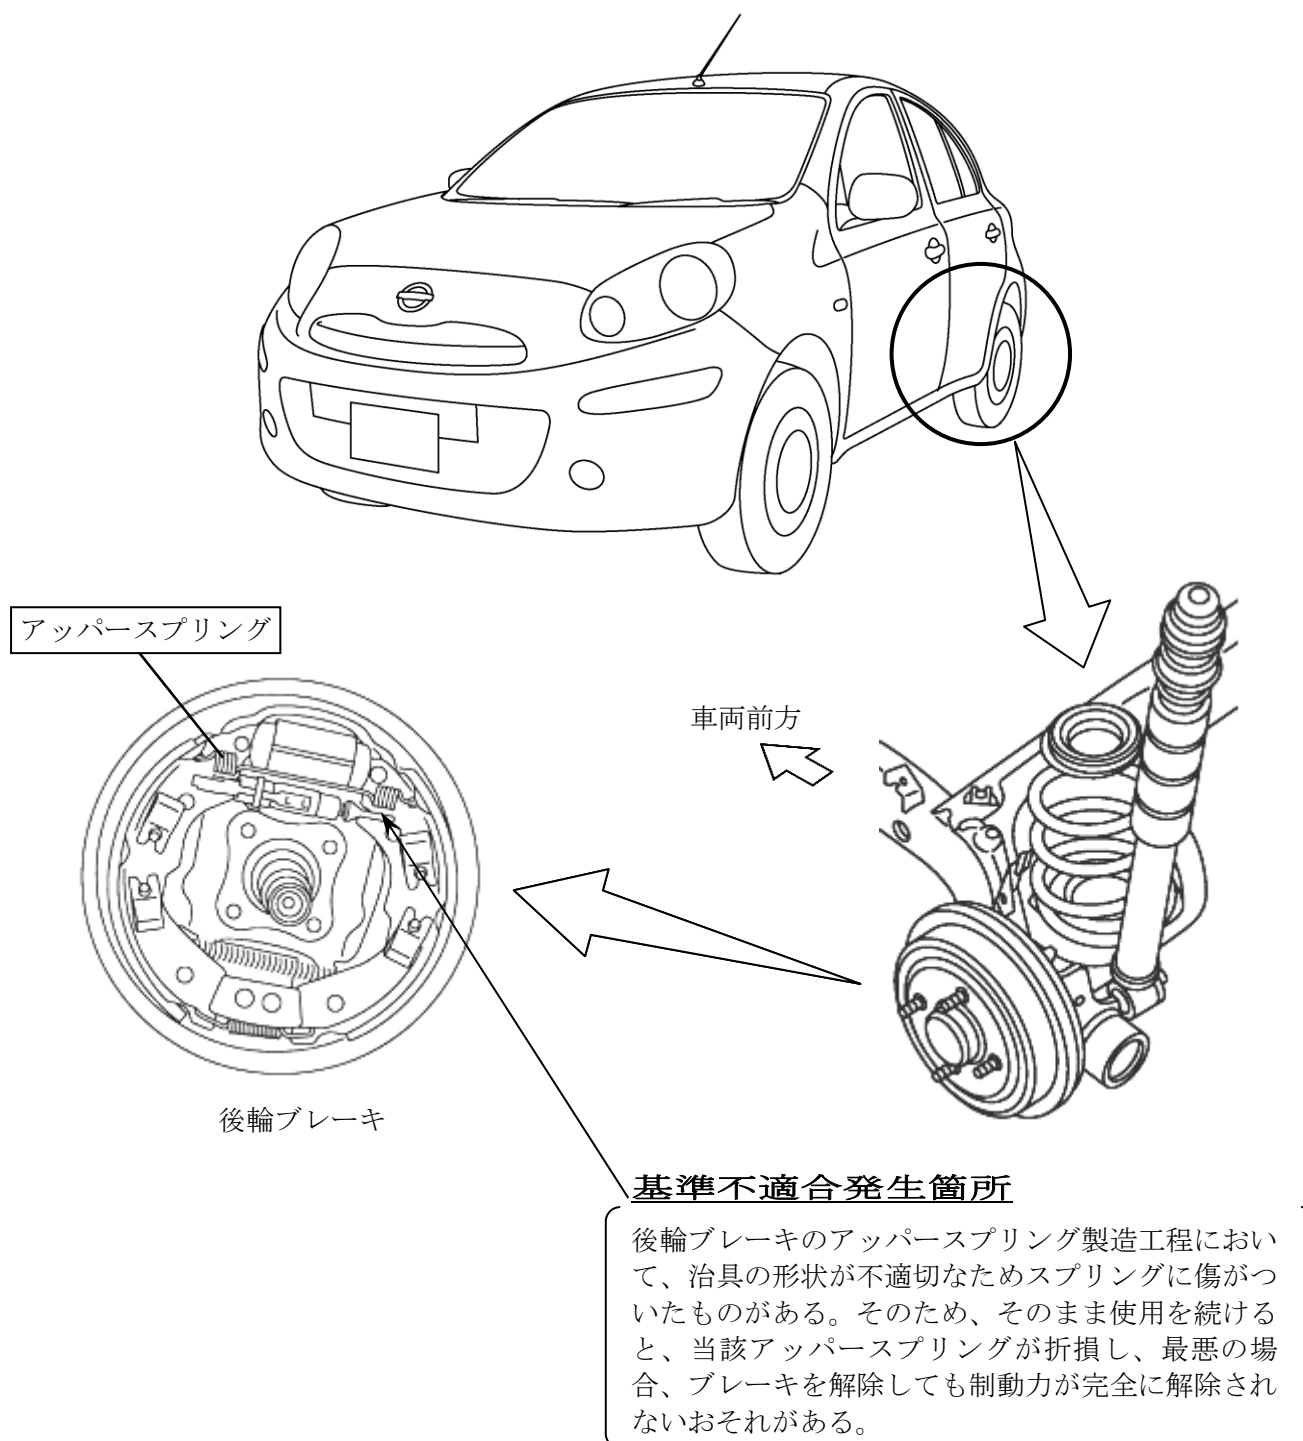
注：  は、交換部品を示す。

全車両、後輪ブレーキの製造日を確認し、対象の場合は当該アッパースプリングを良品と交換する。

識別：銀色のシールをモデルナンバープレートの右横に貼り付ける。
