## 改善箇所説明図

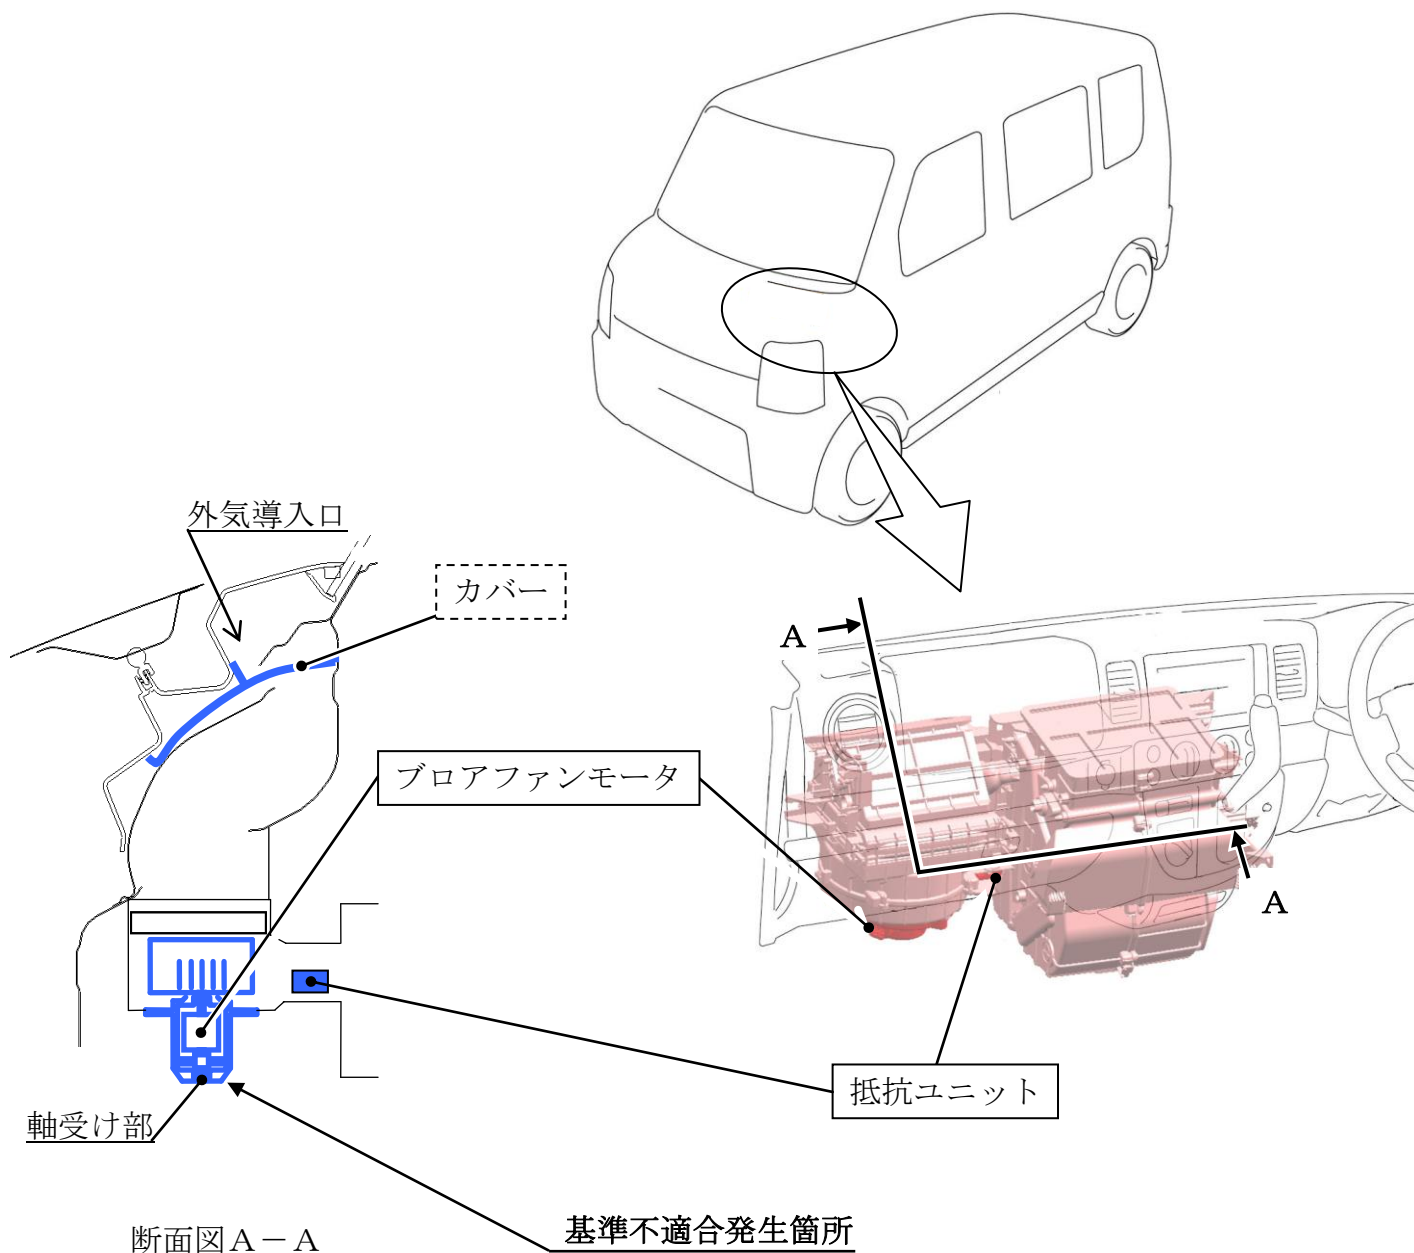
エアコンの外気導入口の構造が不適切なため、雨水がブロアファンモータ部に浸入し、当該モータの軸受け部が錆びて固着するものがある。そのため、ブロアファンモータが停止してデフロスタが作動しなくなる。また、マニュアルエアコン仕様車においては、ブロアファンモータの回転を制御する抵抗ユニット内の温度ヒューズの仕様が不適切なため溶断せず、最悪の場合、抵抗が過熱して火災に至るおそれがある。

全車両、外気導入口のカバーとブロアファンモータを点検し、カバーが装着されていないものはカバーを追加する。また、ブロアファンモータに錆が発生しているものはブロアファンモータを新品に交換する。なお、マニュアルエアコン仕様車は、ブロアファンモータの回転を制御する抵抗ユニットを点検し、対策品が装着されていないものは対策品に交換する。

識別：ID プレートに黄色のシールを貼付する。

注：   は点検結果により追加する部品、   は点検結果により交換する部品を示す。
