# 改善箇所説明図

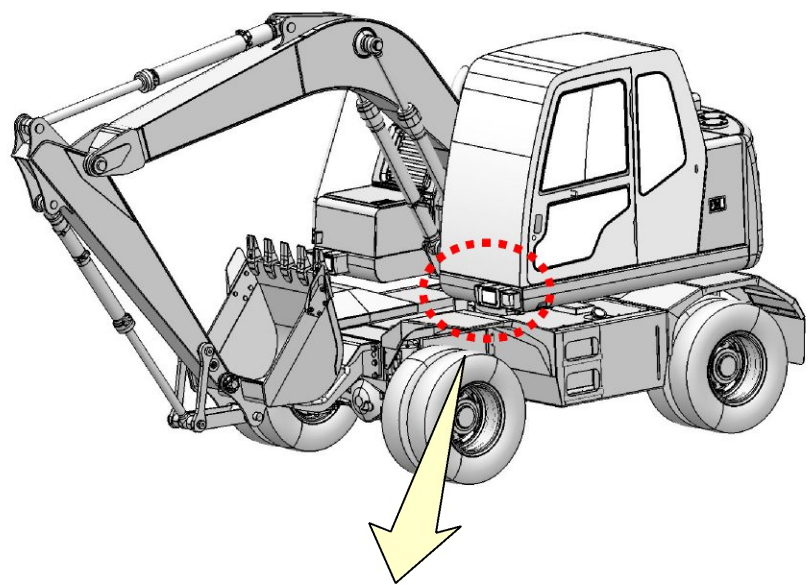
運転者席床下カバーを取外した状態

基準不適合発生箇所

運転者席床下に配索した電気装置の配線において、配線の固定位置が不適切なため、かじ取ハンドルを運転者側に角度調節した場合に、配線とかじ取ハンドル制御弁が干渉することがある。そのため、そのままの状態で使用を続けると、車両の振動等により当該配線が損傷、短絡して、最悪の場合、ヒューズが溶断し、駐車ブレーキの解除が出来なくなるおそれがある。また、前照灯、車幅灯、および方向指示器等が作動しなくなるおそれがある。

全車両、配線の固定位置を点検し、不適切なものは修正を行う。また、配線に損傷がある場合は配線を修理する。
