## 改善箇所説明図

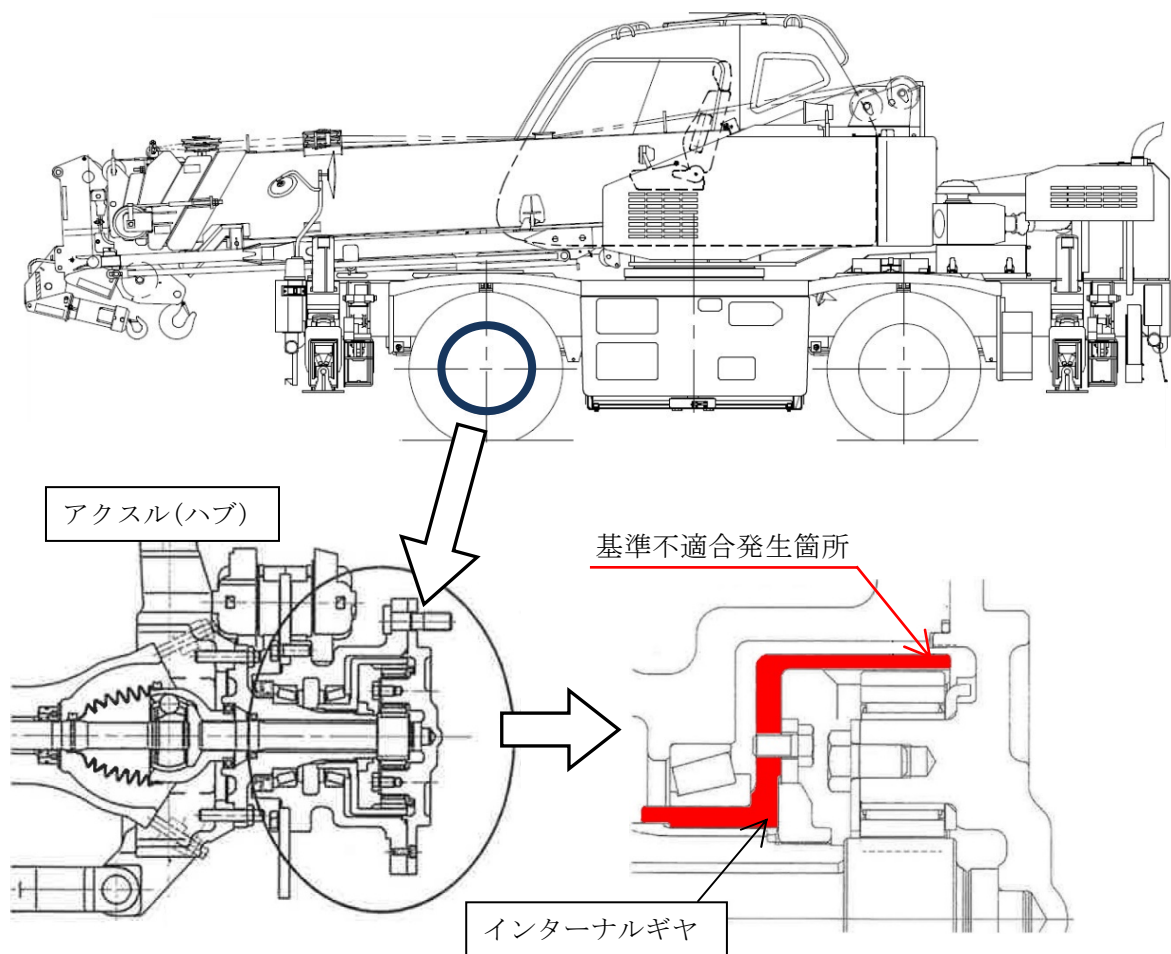
ホイール・クレーンのアクスル(ハブ)において、インターナルギヤの強度が不足しているため、ギヤに亀裂が生じることがある。そのため、そのままの状態で使用を続けると、ギヤが損傷し、走行ができなくなるおそれがある。

全車両、アクスル(ハブ)のインターナルギヤを対策品に交換する。なお、対策品が準備できるまでは、耐久性を向上させた暫定品に交換し、準備が出来次第、対策品に交換する。

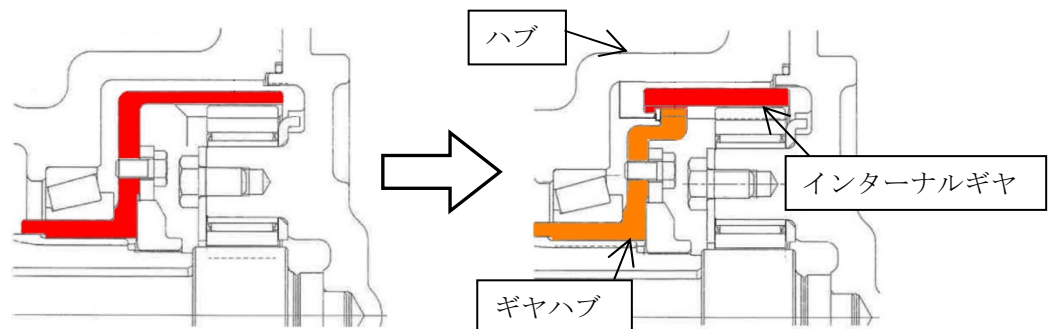
識別：ハブ上面に白ペイントを塗布し識別する。

注   は、交換部品を示す。
