## 改善箇所説明図 ①

## 改善箇所説明図 ②

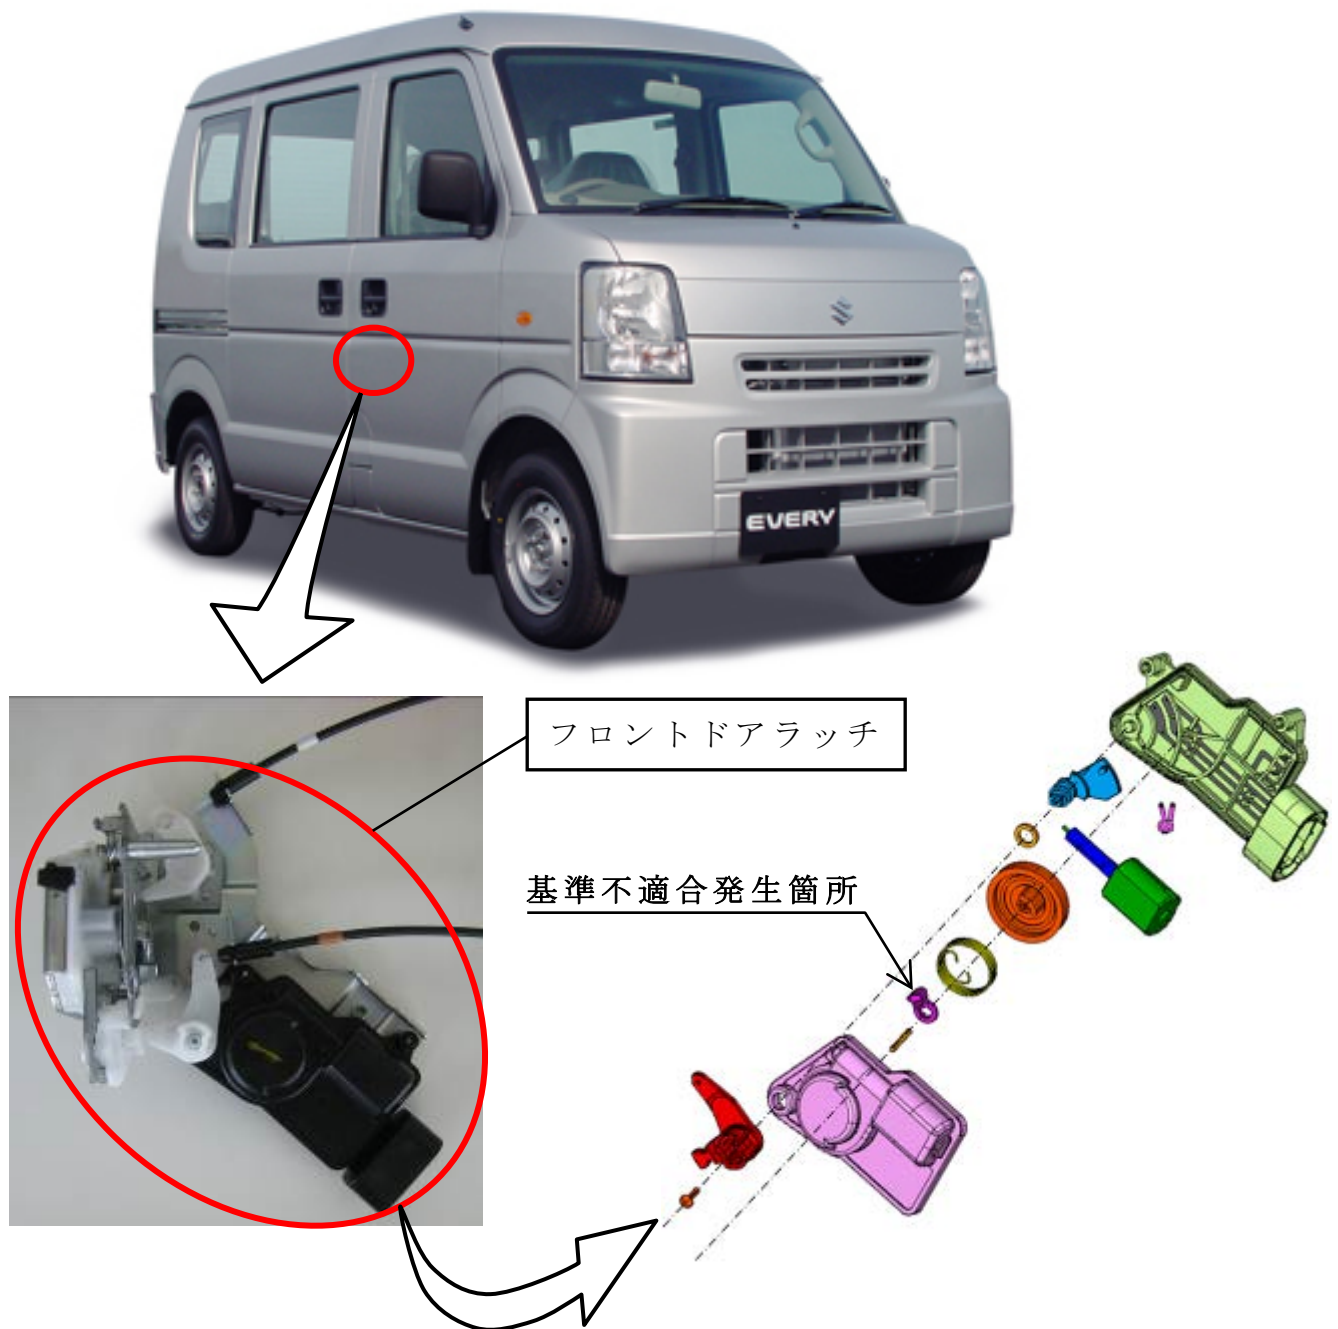
フロントドアラッチ及びバックドアラッチにおいて、製造時に異なる材質の部品を使用したため、強度が不足するものがある。そのため、施錠及び開錠操作の繰り返しにより、当該部品が破損し、施錠または開錠ができなくなり、最悪の場合、ドアを開けることができないおそれがある。

注：   は、交換する部品を示す。

全車両、フロントドアラッチを良品に交換する。

識別：ID プレートに紫色のシールを貼付する。

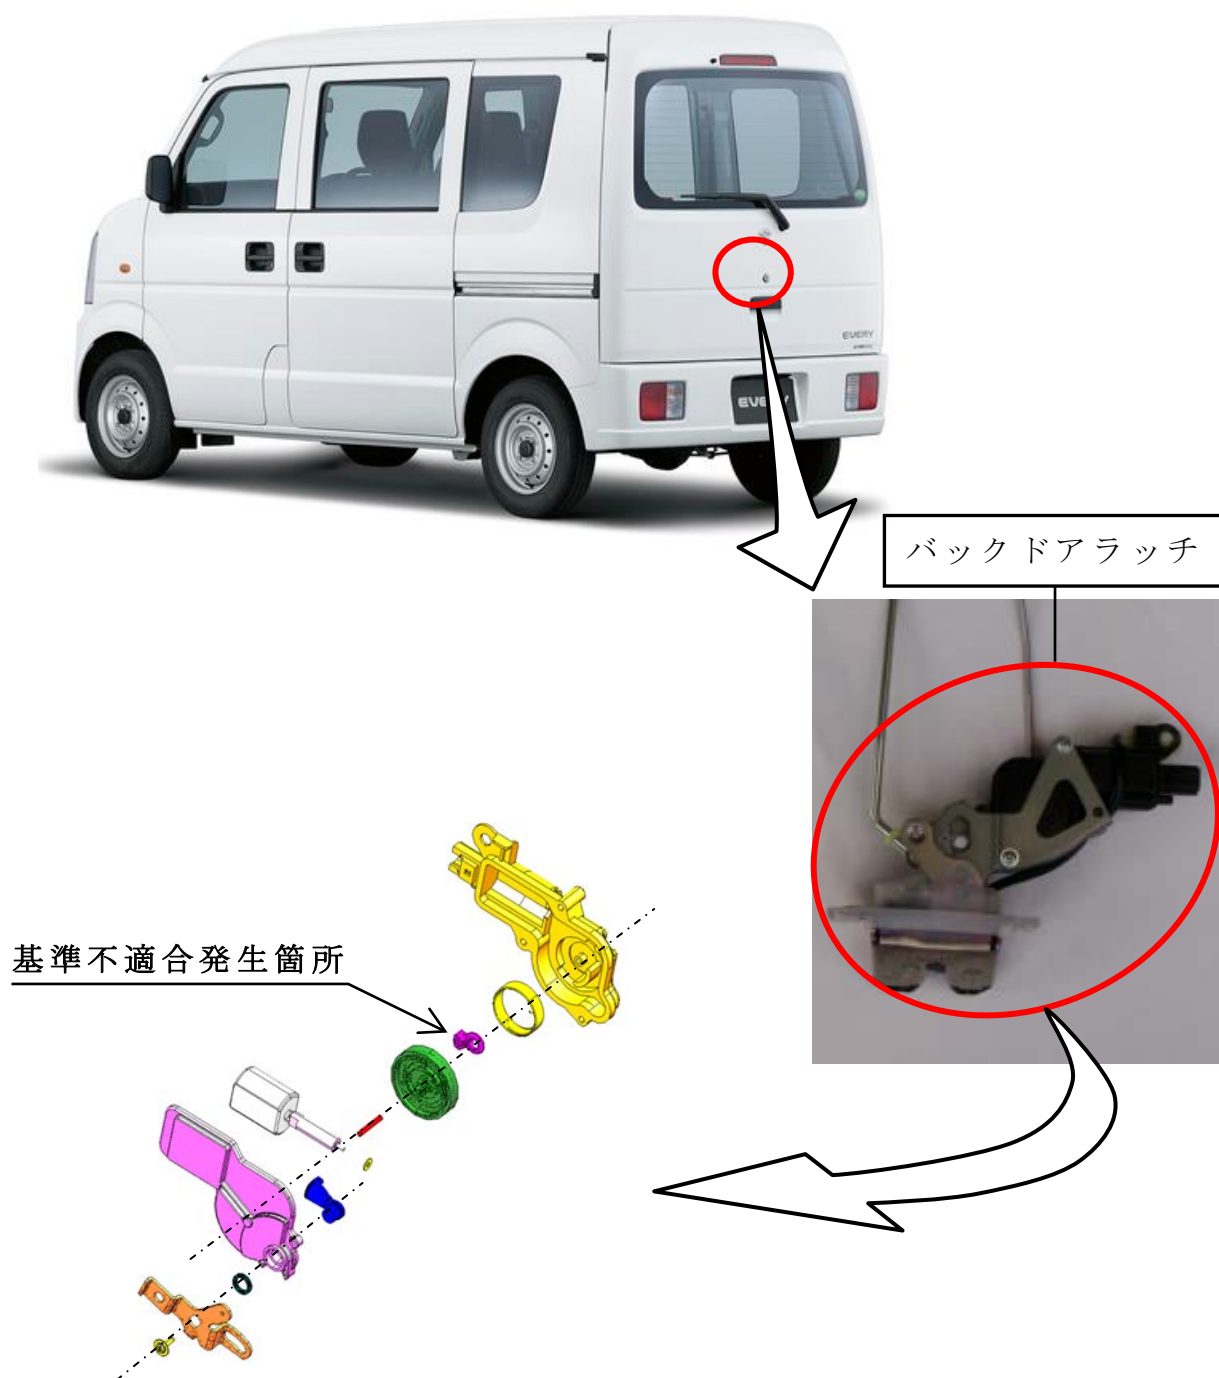
フロントドアラッチ及びバックドアラッチにおいて、製造時に異なる材質の部品を使用したため、強度が不足するものがある。そのため、施錠及び開錠操作の繰り返しにより、当該部品が破損し、施錠または開錠ができなくなり、最悪の場合、ドアを開けることができないおそれがある。

注：   は、交換する部品を示す。

全車両、バックドアラッチを良品に交換する。

識別：ID プレートに紫色のシールを貼付する。
