## 改善箇所説明図

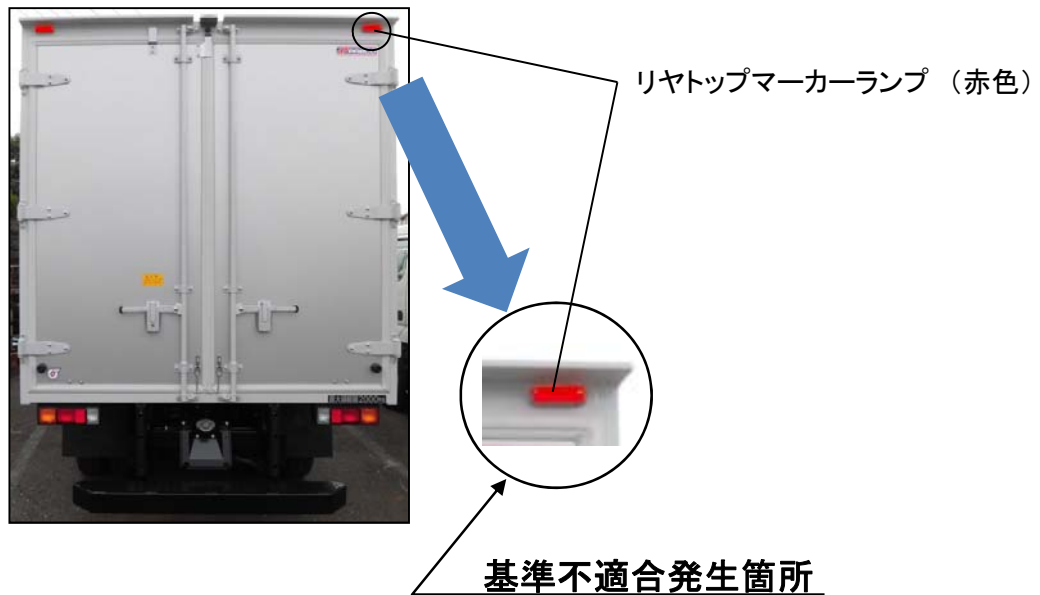
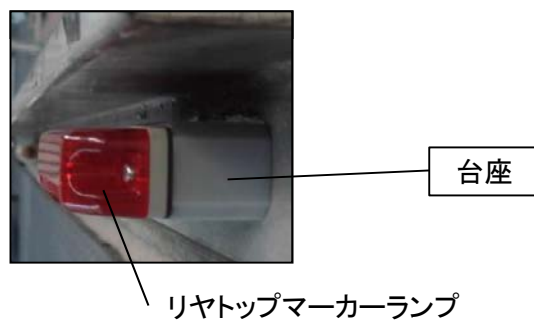
バンボデーの後面上部に取り付けているリヤトップマーカーランプについて、取付位置が不適切なものがある。そのため、リヤトップマーカーランプの上方視認角が保安基準に不適合となっている。

全車両、リヤトップマーカーランプに台座一式を追加する。

注：□□□□は、追加部品を示す
