# 改善箇所説明図

## 基準不適合箇所

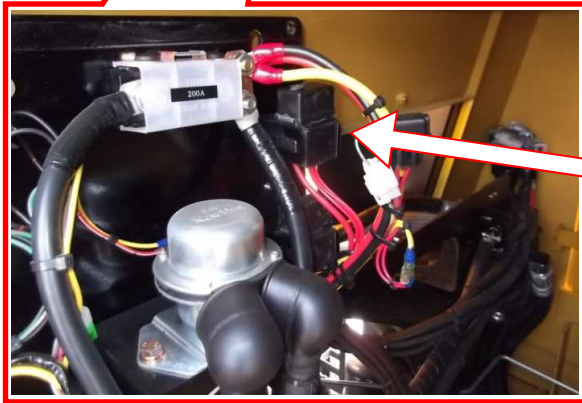
エンジン制御器に電源を供給する回路において、電源ヒューズに誤った配線端子固定ボルトを使用したものがある。そのため、固定ボルトがヒューズホルダの隔壁に干渉して、配線端子の締め付けが不十分となり電源が供給されず、最悪の場合、走行中にエンジンが停止するおそれがある。

全車両、固定ボルトを良品に交換する。  
また、ヒューズホルダを新品に交換する。

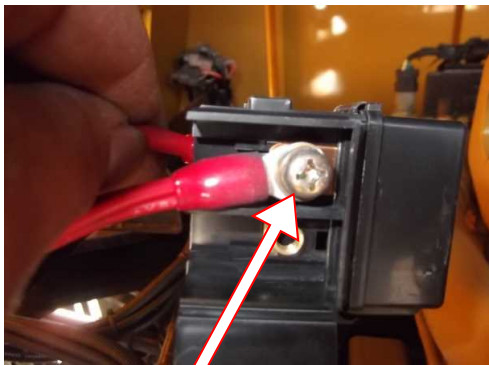
## 改善前

誤った固定ボルトを使用したため、隔壁に干渉し配線端子の締め付けが不十分となる。

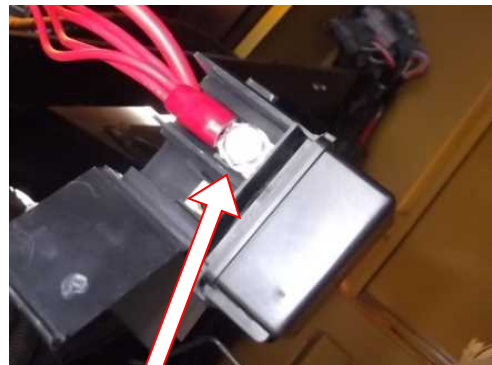
## 改善後

固定ボルトを良品に交換する。

注：   は交換部品を示す。  
識別： 改善実施済車は、部品の形状で判断できるので特別な識別表示は行わない。
