## 改善箇所説明図

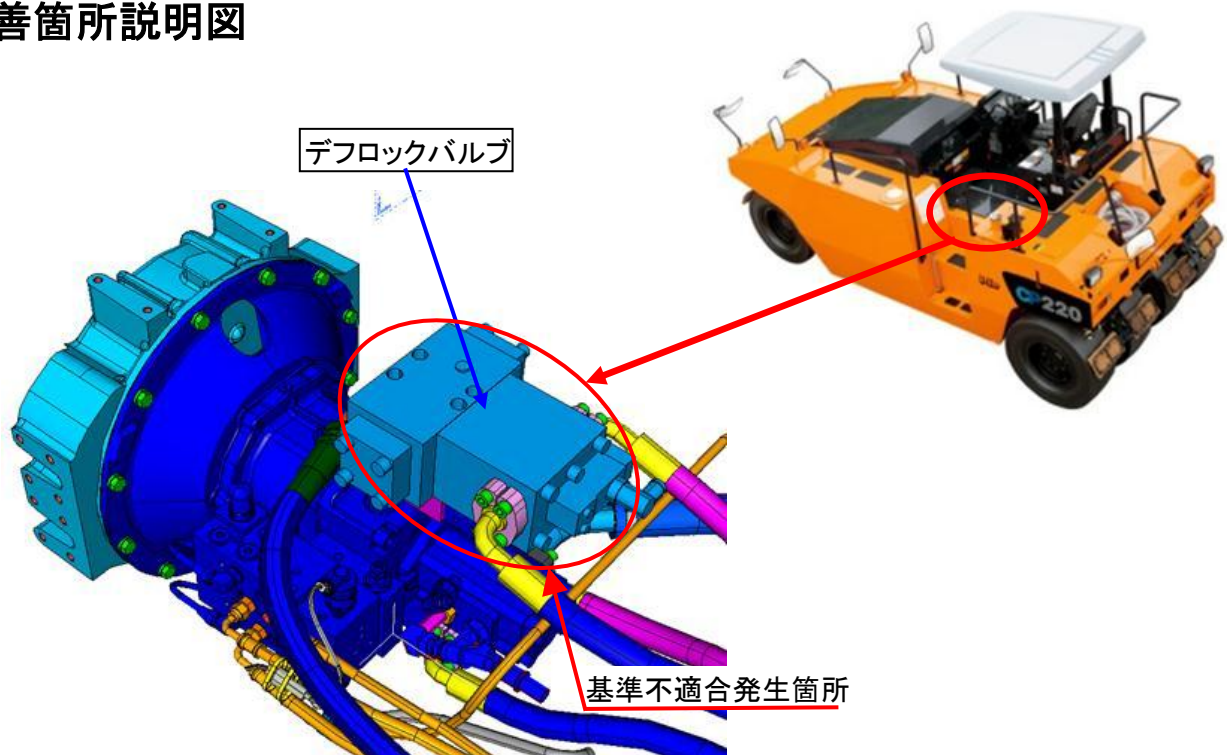
デフロック装置を装備したロードローラにおいて、デフロック装置の油圧回路が不適切なため、デフロック使用時に高圧が発生し、走行モーターに過大な負荷がかかることがある。そのため、高い頻度でデフロックを使用した場合に、走行モーターの軸受けの消耗が早まり、最悪の場合、走行モーターが破損して走行できなくなるおそれがある。

全車両、デフロック装置の油圧回路を変更した対策品に交換する。

識別: スイッチの形状が異なっていることから目視で識別可能。
