## 改善箇所説明図

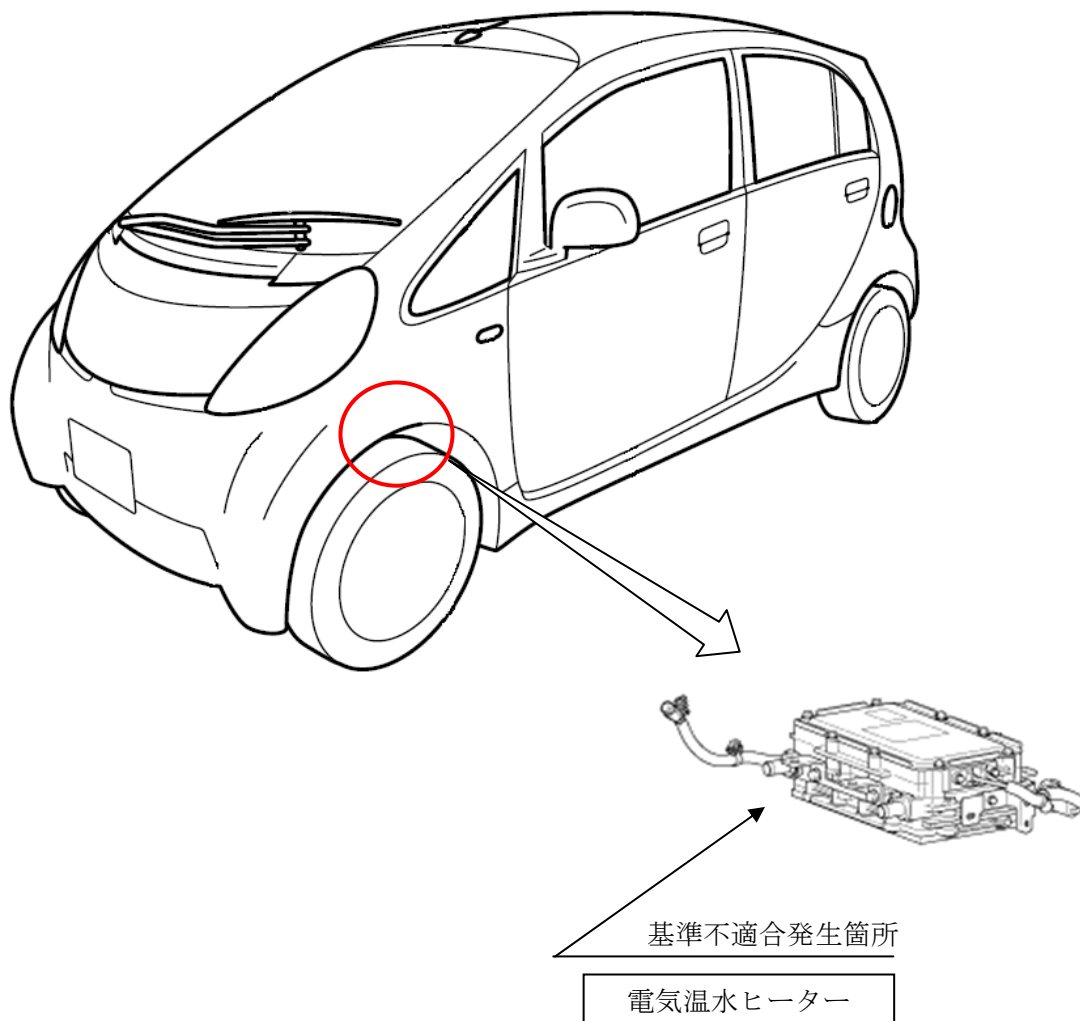
電気温水ヒーターにおいて、温度を制御する素子の製造工程管理が不適切なため、電気温水ヒーターの繰り返し使用により、当該素子に亀裂が発生するものがある。そのため、ヒーター制御が不安定となって暖房性能が低下し、前面ガラス曇りが生じた場合に安全な視野を確保できなくなるおそれがある。

注：図中の  内は、交換する部品を示す。

全車両、電気温水ヒーターを良品に交換する。

識別：ブレーキペダルアームの左側面に白または黄色のペイントを塗布する。
