## 改善箇所説明図

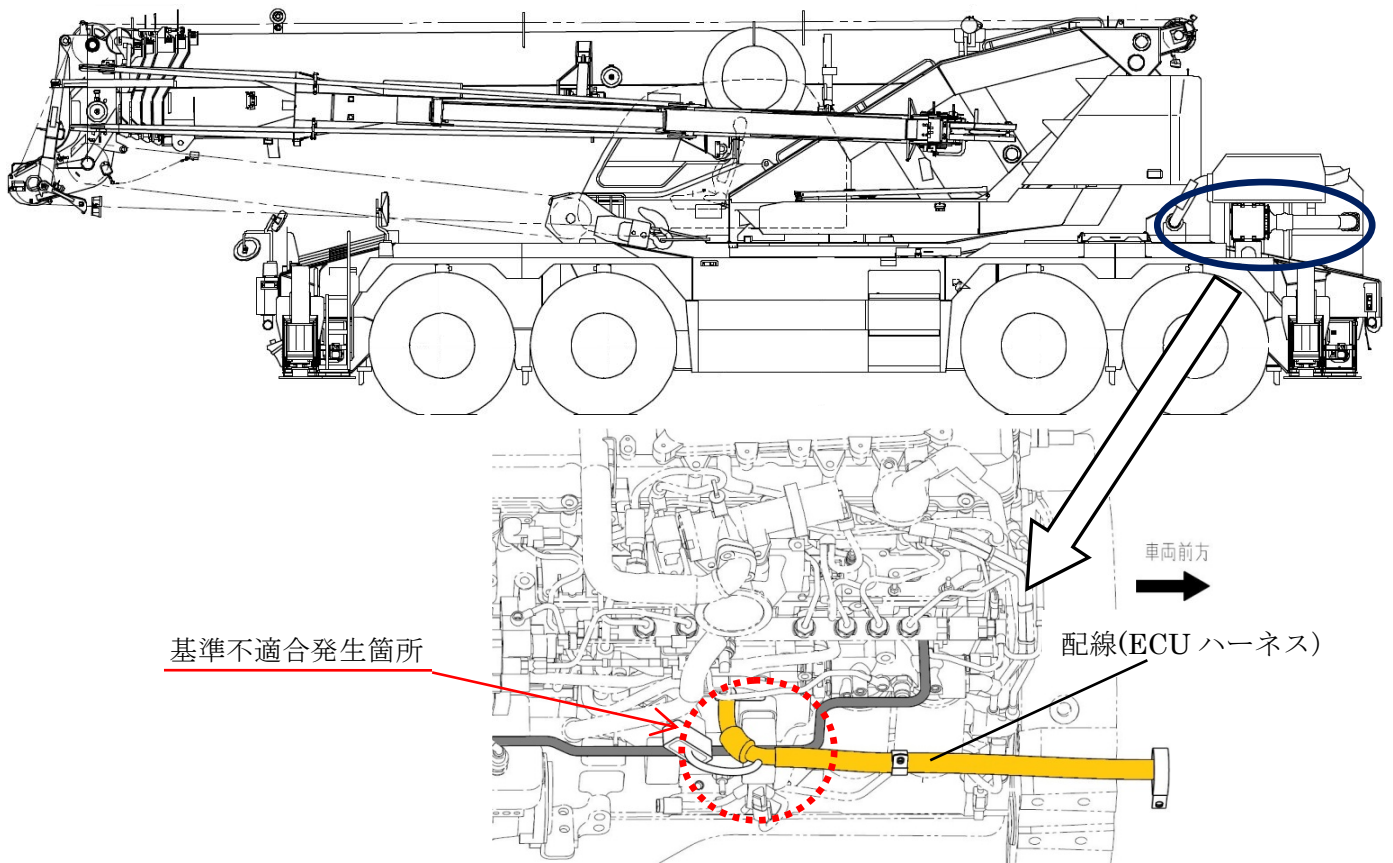
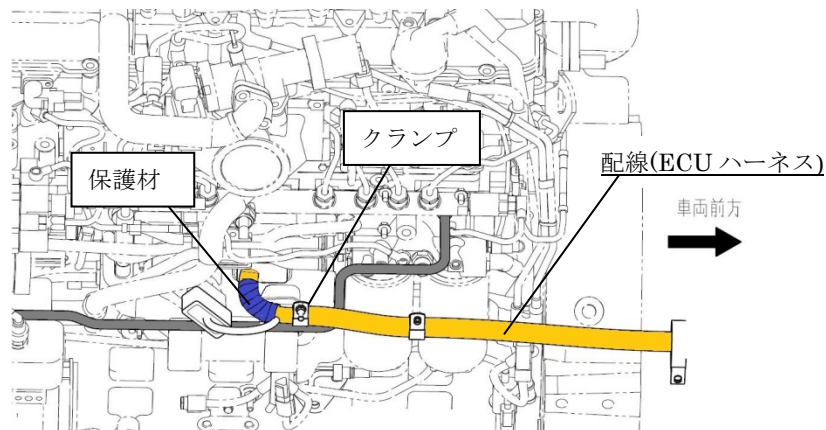
ホイールクレーンの原動機において、エンジン制御用配線の配索が不適切なため、原動機の振動により配線が損傷するものがある。そのため、そのままの状態で使用を続けると、配線が短絡し原動機が停止するおそれがある。

全車両、配線への保護材とクランプを追加する。併せて、配線を点検し、異常がある場合は配線の修理をする。

識別：追加したクランプの有無により識別する。
