## 改善箇所説明図

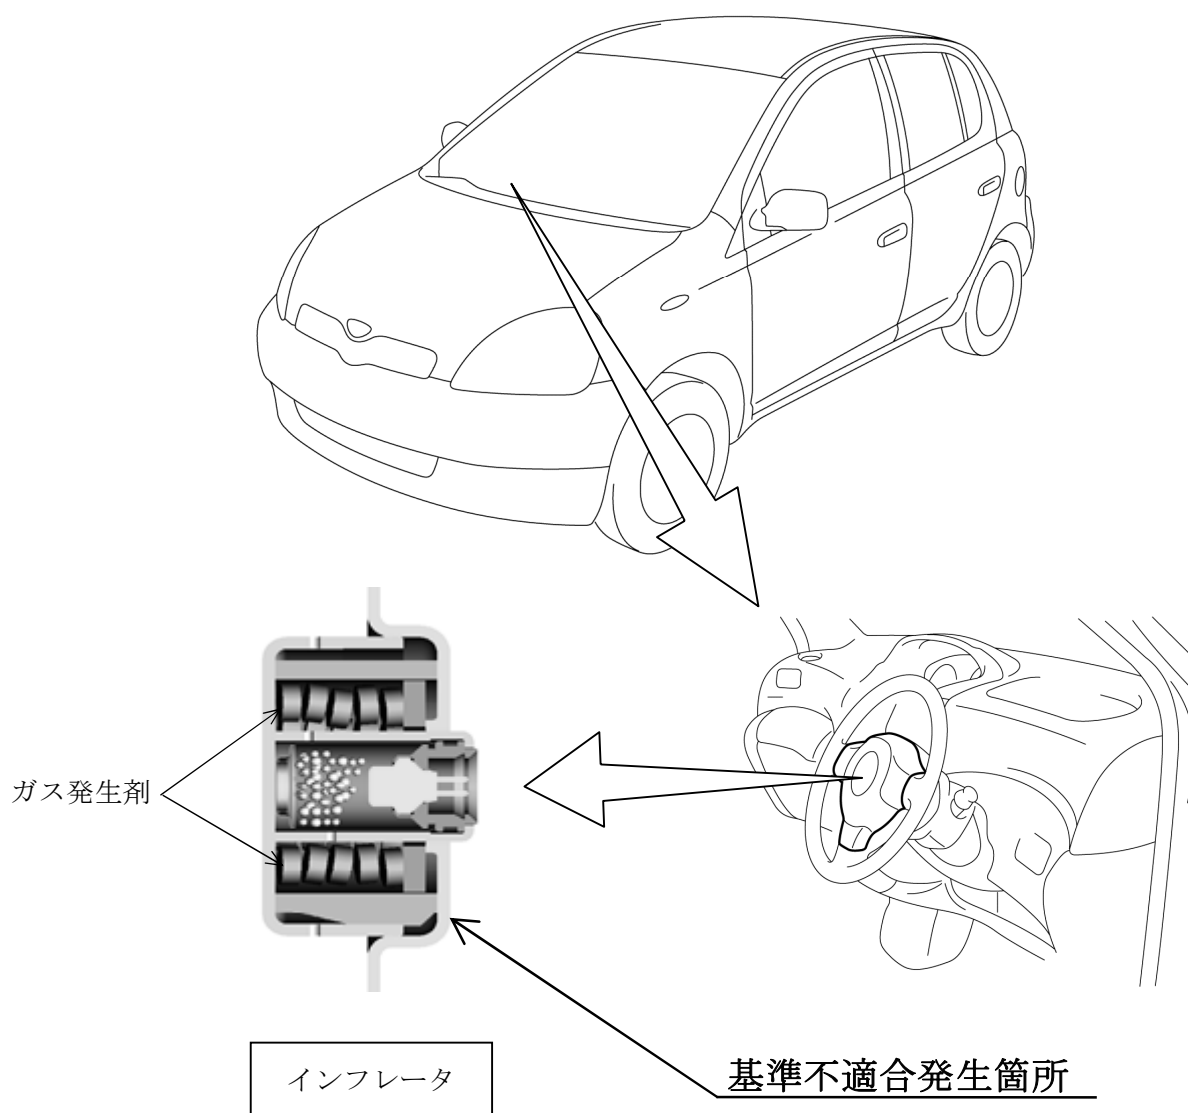
注：□ は交換部品を示す。

運転者席用エアバッグのインフレーター（膨張装置）において、市場回収品を調査した結果、インフレーター容器に気密不良のものがあつたことを確認した。そのため、長期間使用する過程で大気中の水分がインフレーター内部に浸入し、ガス発生剤が吸湿してエアバッグ展開時に正常に展開しないおそれがある。

全車両、予防的措置として、当該インフレーターを新品と交換する。  
なお、交換部品については全数回収して原因調査を実施する。

識別：改善済車両には車台番号打刻の1桁目の上に黄色ペイントを塗布する。
