# 改善箇所説明図

## 基準不適合箇所

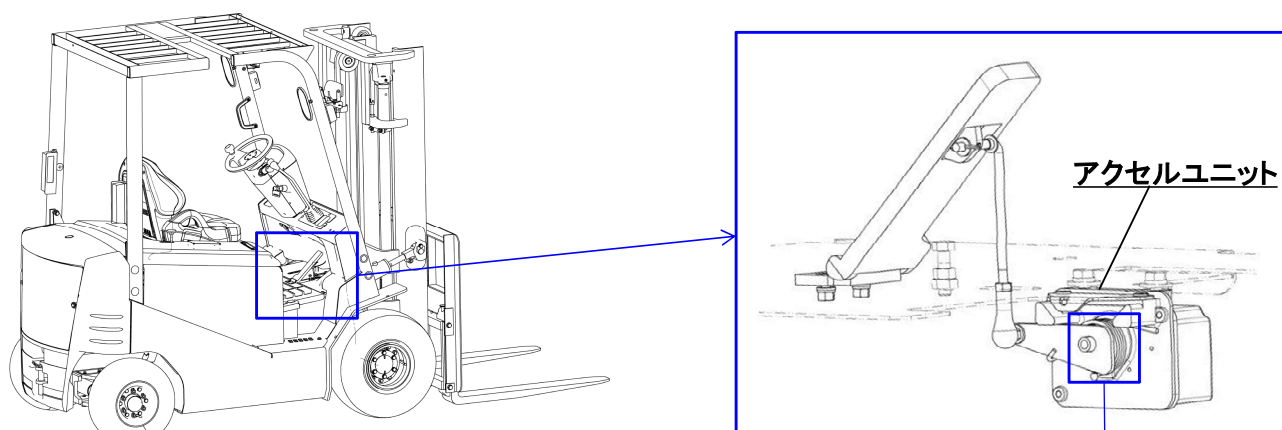
## 基準不適合内容:

フォークリフトのアクセルにおいて、リターン Springs のメッキ処理が不適切なため、スプリングに傷がついているものがある。そのため、アクセル操作を繰り返し行くと、スプリングが折損し、最悪の場合、アクセルペダルが戻らないおそれがある。

## 改善内容:

〔 全車両、アクセルユニットを交換する。 〕

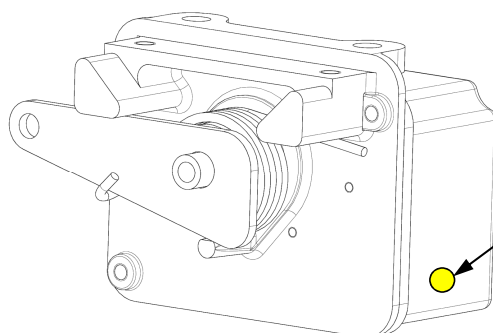
## 識別

アクセルユニット側面部に黄色ペンキでマーキングする。
