## 改善箇所説明図

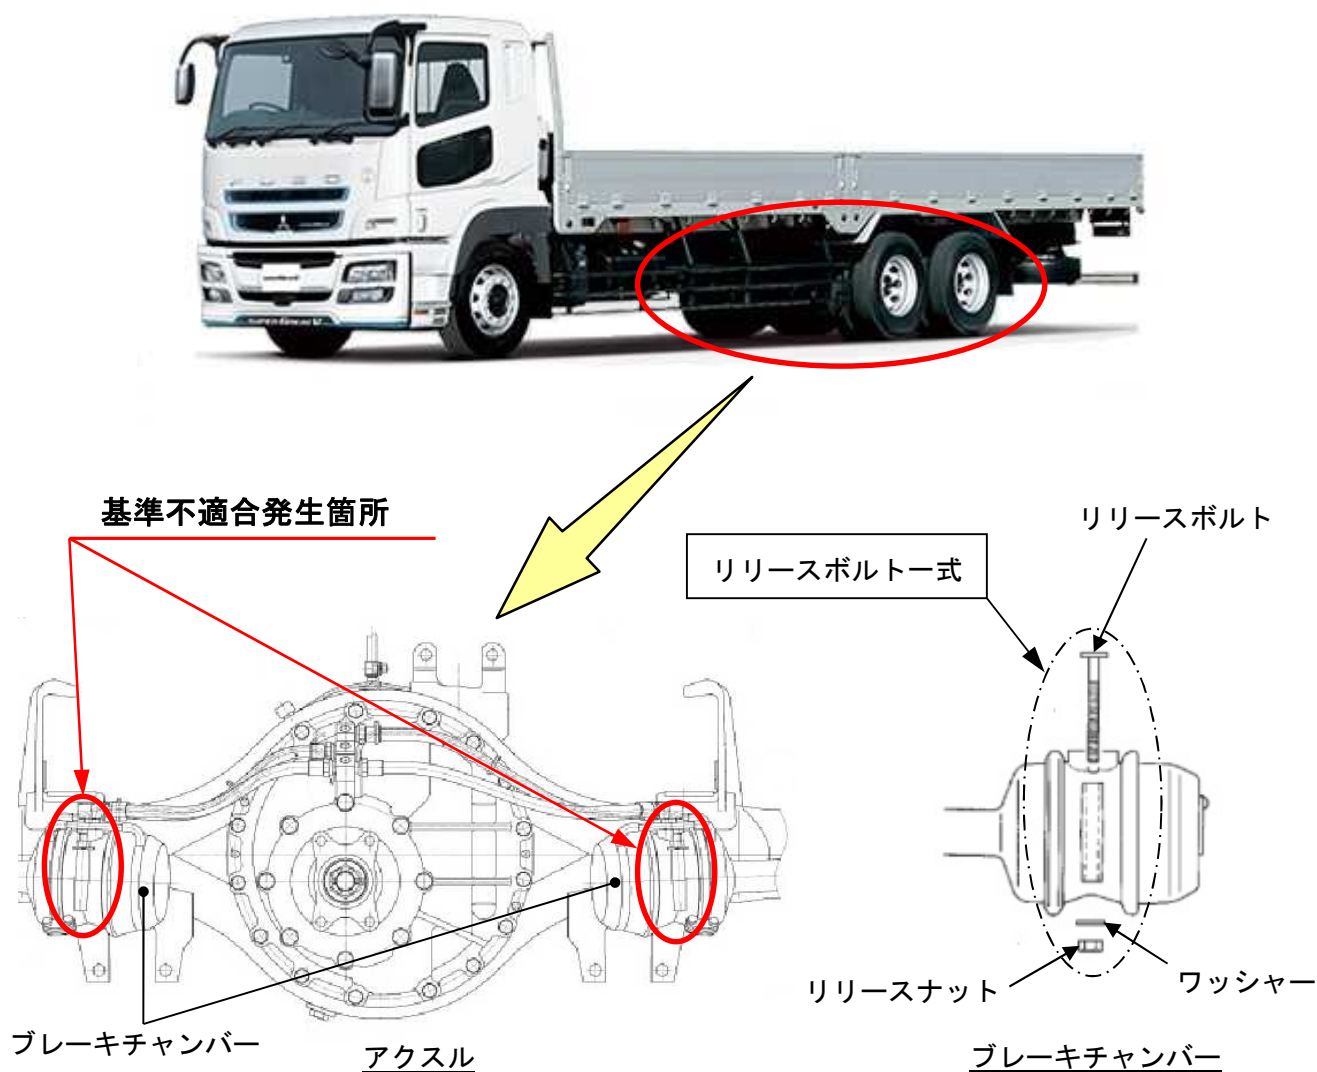
大型トラックにおいて、スプリングブレーキ解除用のリリースボルト一式がブレーキチャンバーに装着されていないものがある。そのため、スプリングブレーキ装置のエア系統が故障しスプリングブレーキが利いた状態になった場合に、スプリングブレーキの解除ができない。

注：  は追加する部品を示す。

全車両、スプリングブレーキ解除用のリリースボルト一式をブレーキチャンバーに装着する。

識別：作業完了車には、運転者席側ドア開口部のドアロックストライカー付近に「HD192」の文字が記載された白黄色のシールを貼付ける。
