## 改善箇所説明図

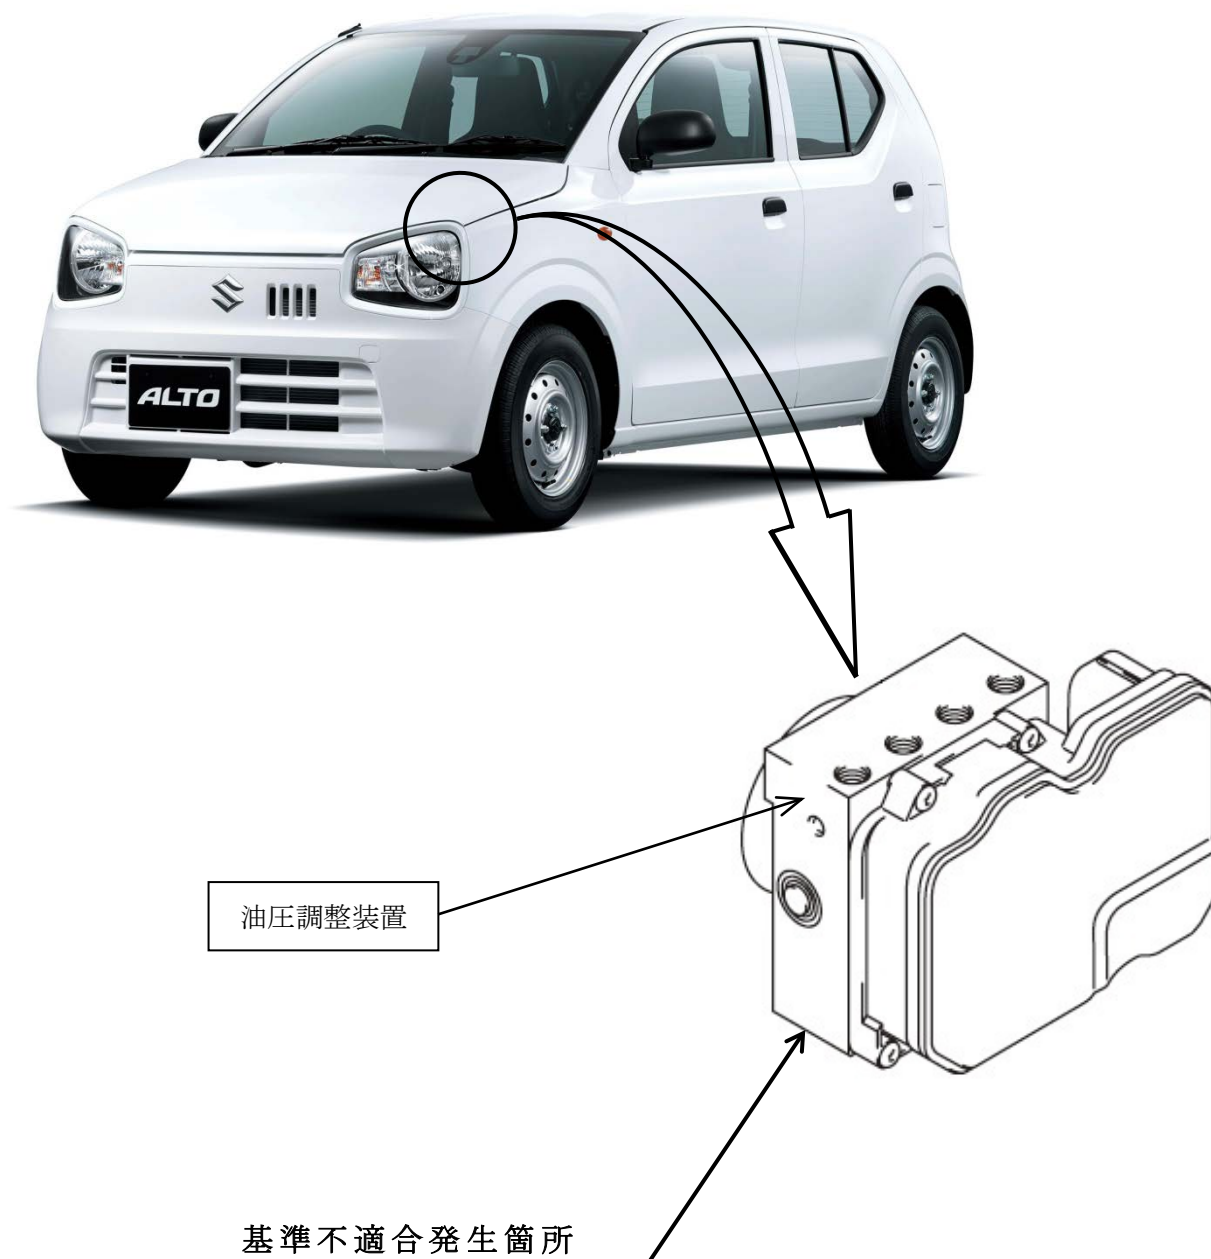
アンチロックブレーキシステム（ＡＢＳ）の油圧調整装置において、構成部品の形状が不適切なため、圧入組付け時に樹脂製の異物が発生することがある。そのため、当該異物が油圧制御弁などに噛み込んでＡＢＳ作動時に調圧が遅れて、走行安定性を損なうおそれがある。

注：  は、交換する部品を示す。

全車両、ＡＢＳの油圧調整装置を良品と交換する。

識別：ID プレートに赤色のシールを貼付する。
