## 改善箇所説明図

### 不具合の内容

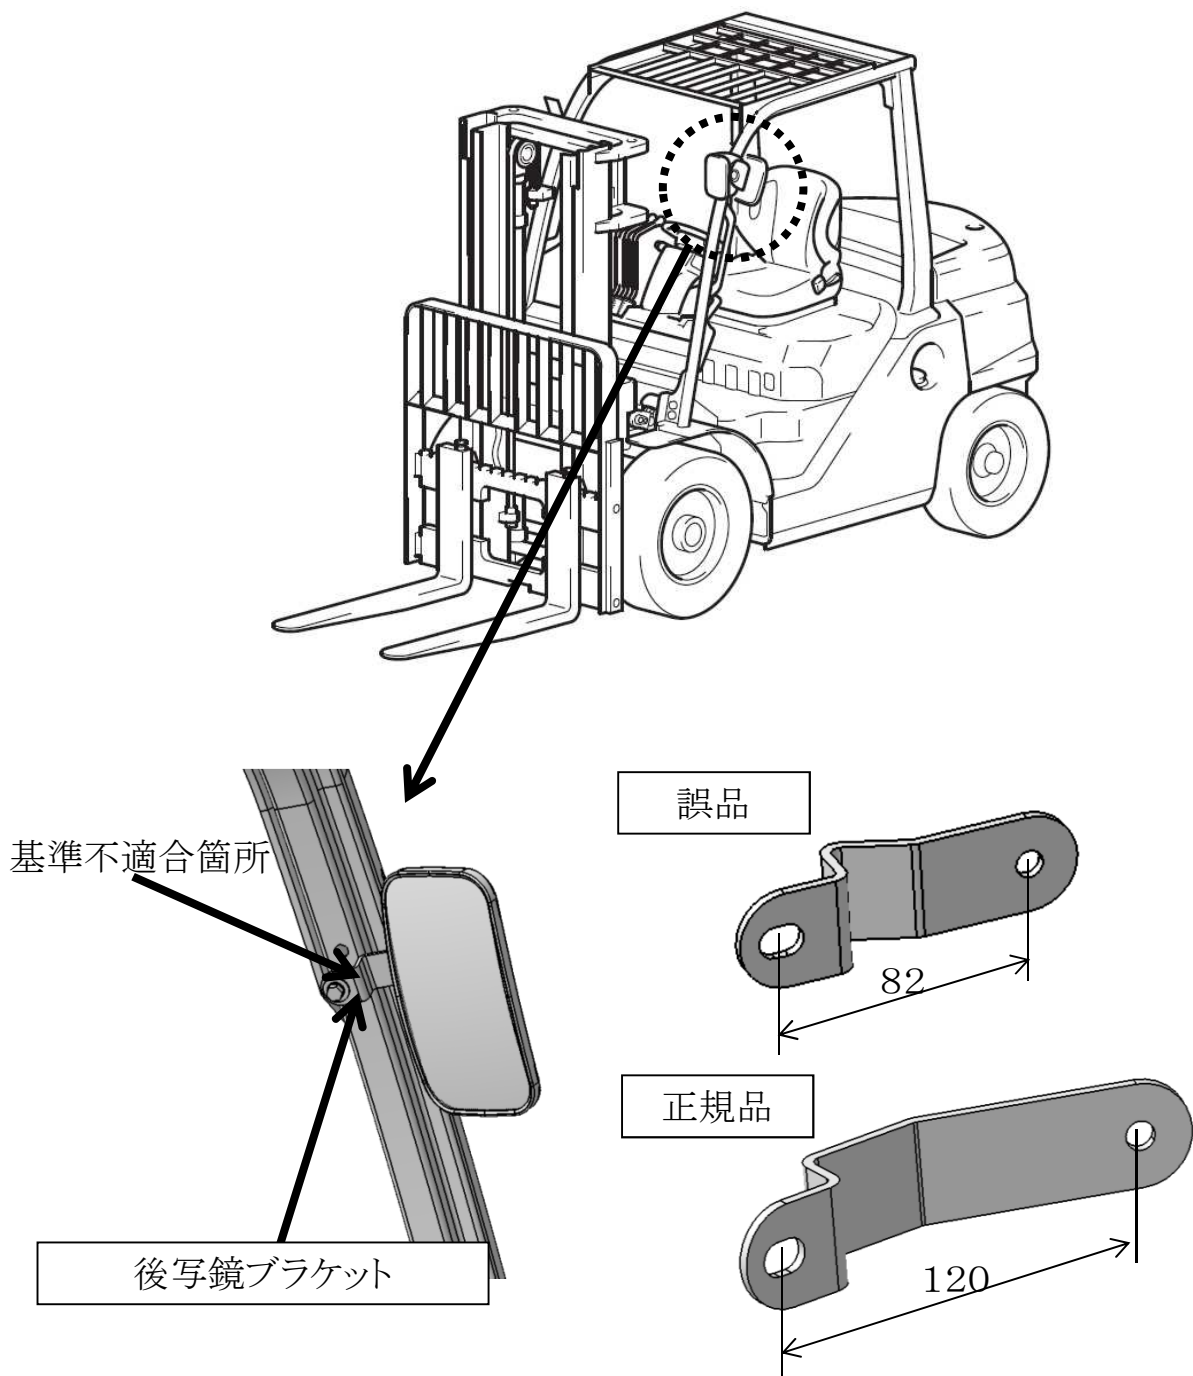
注：  は交換部品を示す。

フォークリフトの後写鏡において、製造管理が不適切なため、設計とは異なる形状の取付ブラケットにて後写鏡が取付られていた。  
そのため、運転席において後写鏡で後方の交通状況を確認する際、左外側線上の一部分の範囲が確認できず、保安基準に適合しない。

全車両、後写鏡ブラケットを正規品と交換する。
