## 改善箇所説明図

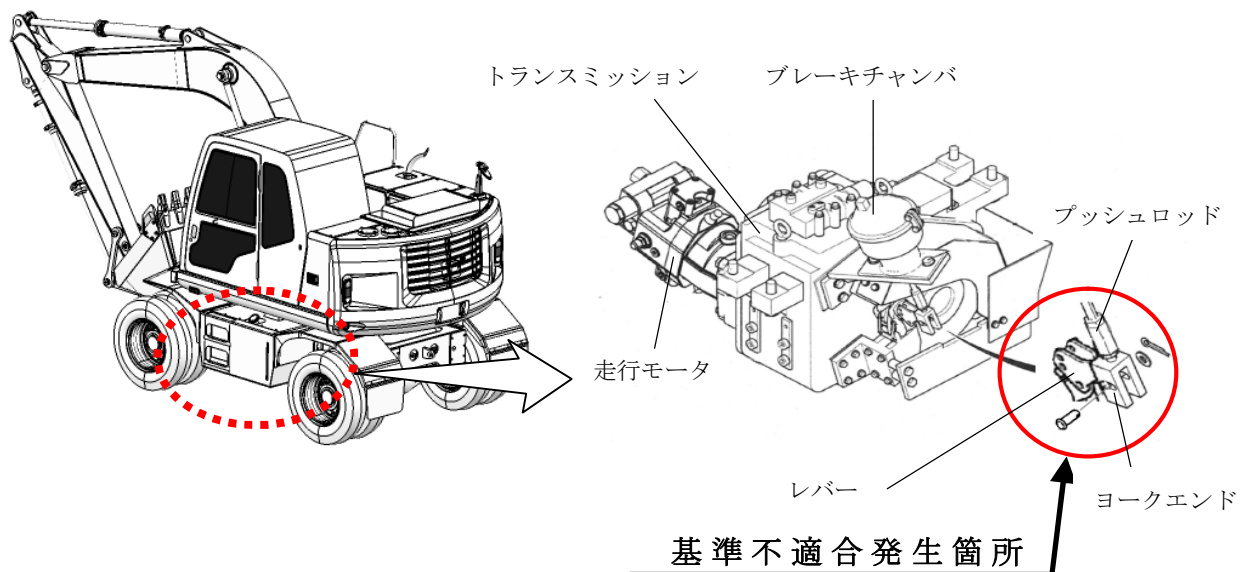
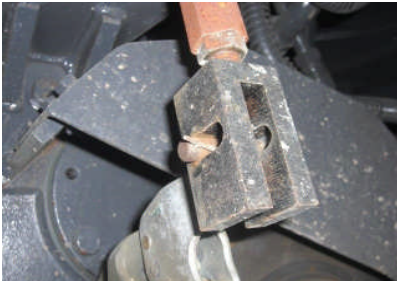
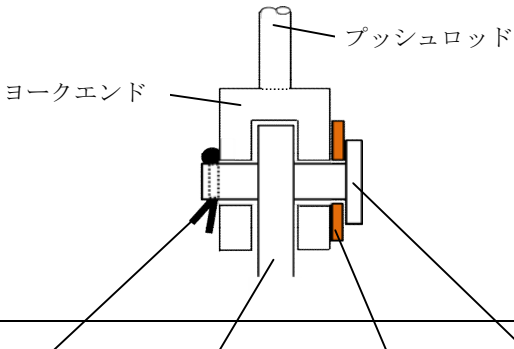
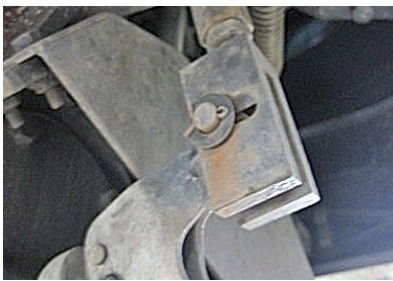
ショベルローダの駐車ブレーキにおいて、製造指示が不適切なため、駐車ブレーキを作動させるレバーとプッシュロッド結合部のワッシャの組付け位置が誤ったものがある。そのため、走行時の振動等によりピンがずれ、そのままの状態で使用を続けると、ピンの脱落を防止するスプリットピンが損傷し、最悪の場合、ピンが脱落してレバーとプッシュロッドの結合が外れ、駐車ブレーキが効かなくなるおそれがある。

注：    は点検する部品を示す。

識別：ワッシャがスプリットピン側に取付けられていることにより識別する。

全車両点検し、ワッシャが正規位置に組付けられていない場合は、ワッシャとスプリットピンを新品に交換したうえで正規の位置に組付ける。
