# 改善箇所説明図①

## 改善箇所説明図②

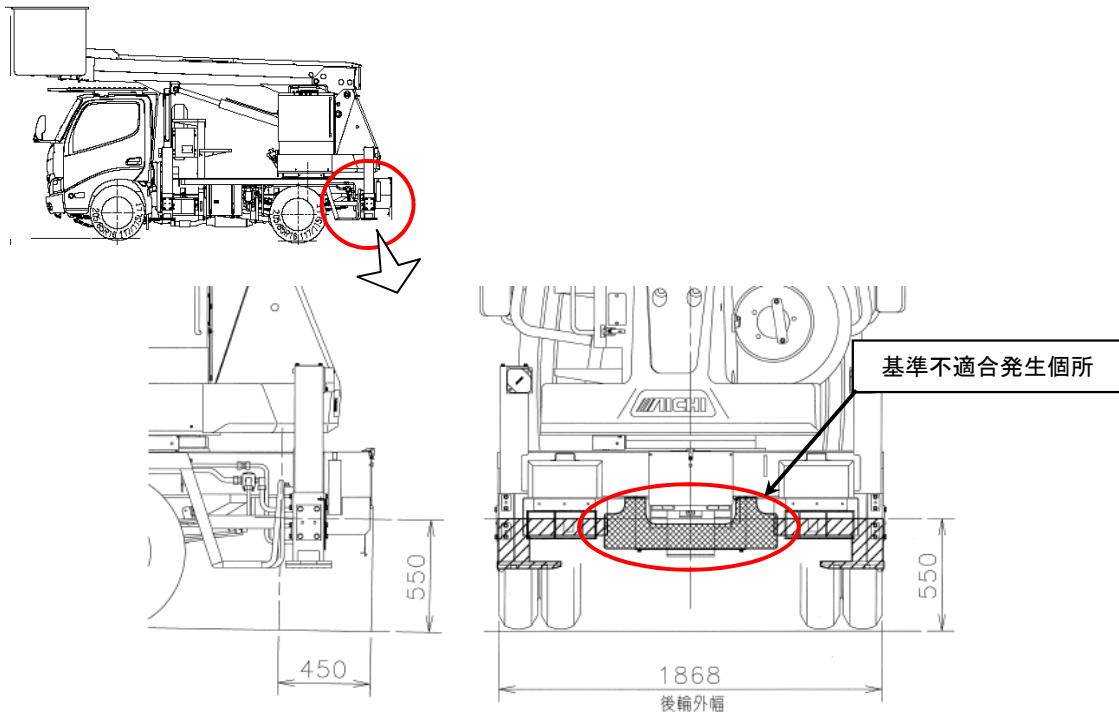
## 1. SS12A型高所作業車

高所作業車及び穴掘建柱車の突入防止装置において、車両の設計が不適切なため、当該装置が未装着、または大きさが不足している。そのため、保安基準に適合しない。

全車両、車両後部に対策部品を取り付ける。

は追加する対策部品を示す。

で、突入防止装置を構成する。

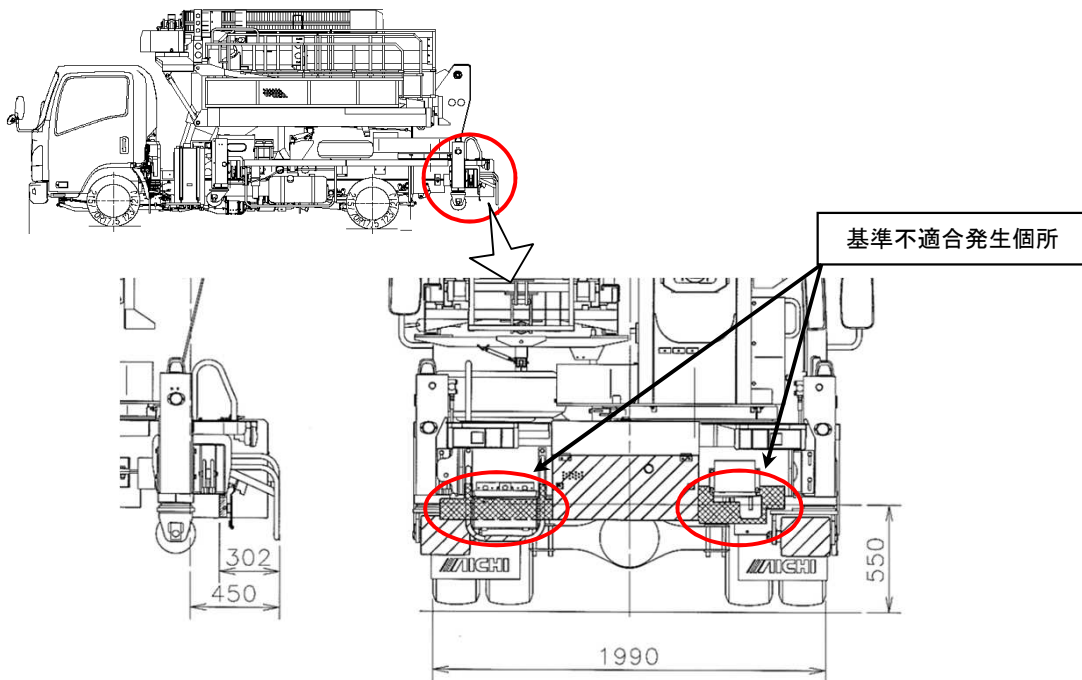
### 3. SF77A型高所作業車

高所作業車及び穴掘建柱車の突入防止装置において、車両の設計が不適切なため、当該装置が未装着、または大きさが不足している。そのため、保安基準に適合しない。

全車両、車両後部に対策部品を取り付ける。

は追加する対策部品を示す。

で、突入防止装置を構成する。
