## 改善箇所説明図

### 【不具合の内容】

### 【改善措置の内容】

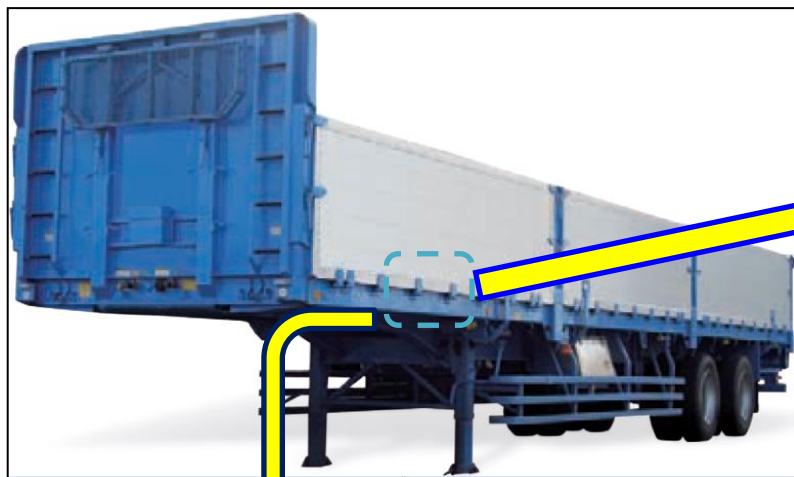
セミトレーラの固縛装置において、床引き出し式フックの製造管理が不適切なため、フックとストッパの溶接部が仮溶接のままのものがある。そのため、そのままの状態で使用を続けると、走行時の振動等により、フックとストッパの結合が外れてフックが抜け、走行中、積載物品が落下するおそれがある。

全車両点検し、溶接部に不良が発見された場合は、当該溶接部を補修する。

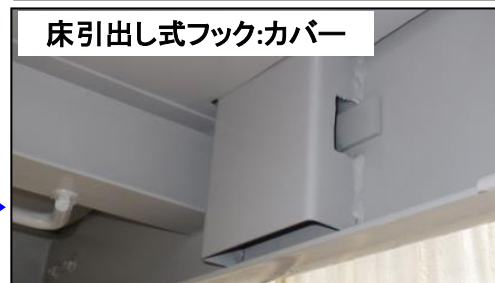
床引き出し式フック:カバー

内側より

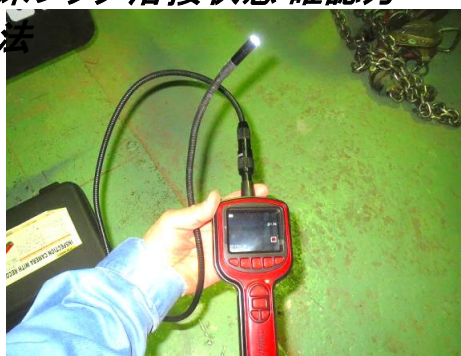
### 床フック溶接状態確認方法

ファイバースコープを用います。

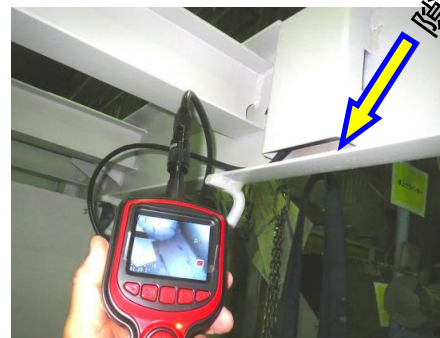
サイドレール裏にフックカバーが有り、その下部とサイドレールの隙間からフックの状態を確認します。

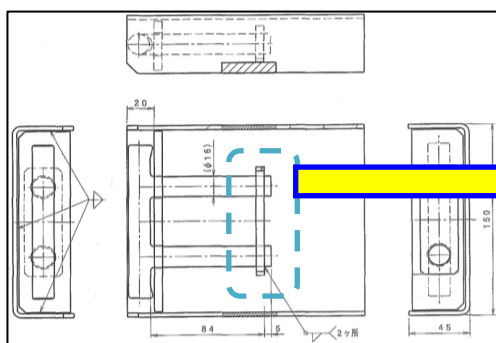
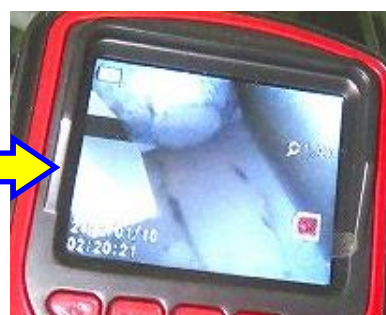
丸棒部、全周溶接されている事
