## 改善箇所説明図

### ②燃料フィルター

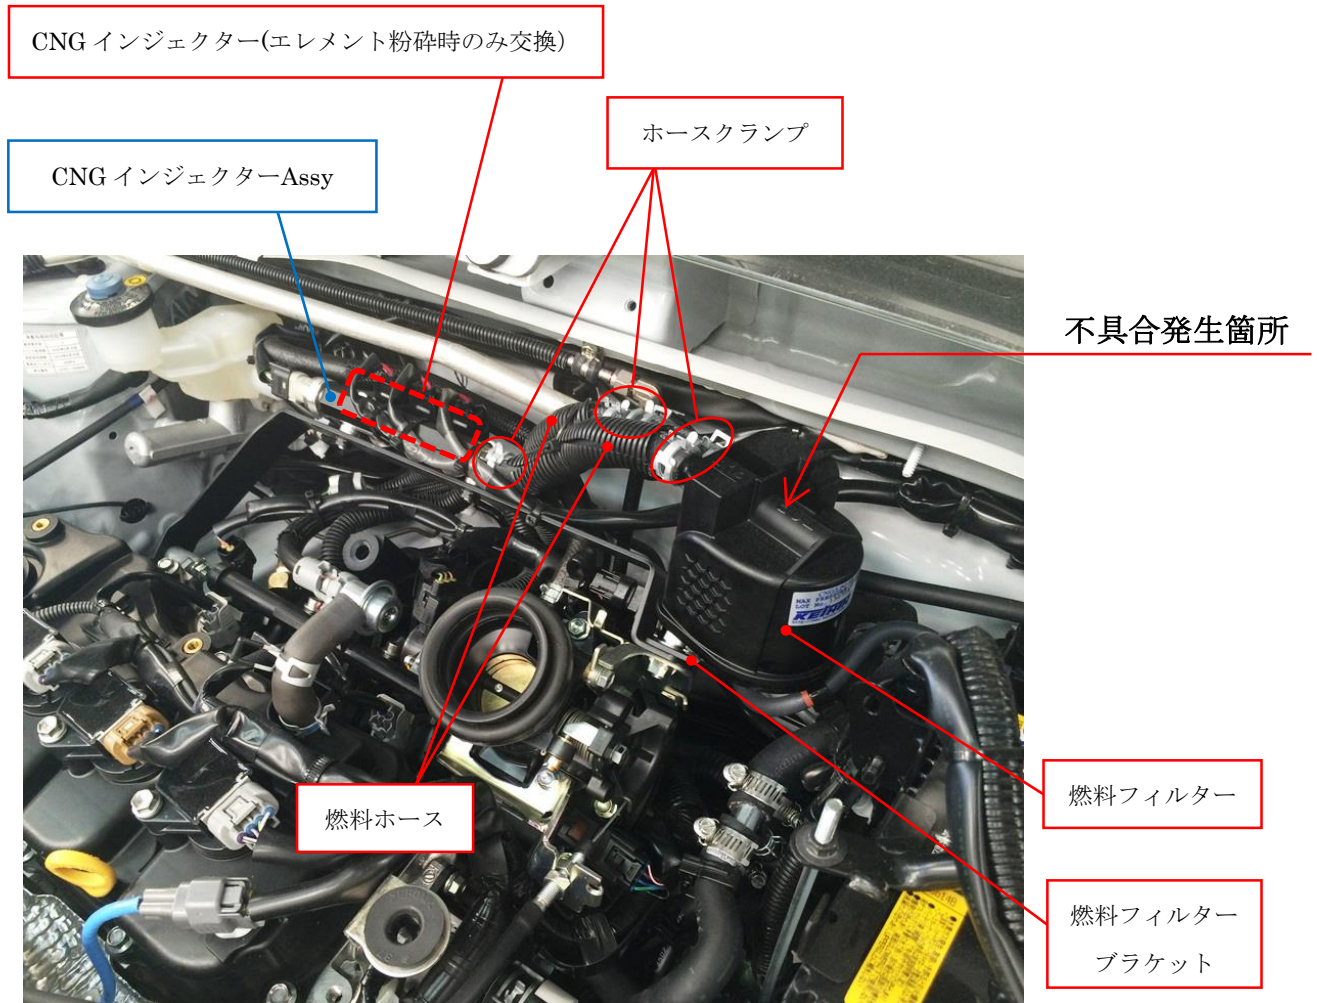
注：   は交換部品を示す。

はエレメント粉砕時、燃料通路を清掃する部品を示す。

天然ガス/ガソリン併用仕様に改造した車両において、燃料フィルターの取付位置が不適切なため、エンジン共振により燃料フィルターのエレメントが粉砕するものがある。そのため、そのまま使用を続けると、その粉体が CNG インジェクターを塞いでエンジンに燃料が供給されにくくなり、警告灯が点灯してエンジン不調となり、最悪の場合、エンジンが停止するおそれがある。

全車両、燃料フィルターブラケットの取付けをエンジンルーム内フレーム部に変更するとともに、燃料フィルター、フィルター接続のホース及びホースクランプを新品に交換する。

また、エレメントの粉砕が確認された車両については、CNG インジェクターAssy を分解し燃料通路の清掃を行い、CNG インジェクターを新品に交換する。

識別：改善実施済車両には車台番号 1 ケタ目下に黄ペイントを塗布する。
