## 改善箇所説明図

### 基準不適合発生箇所

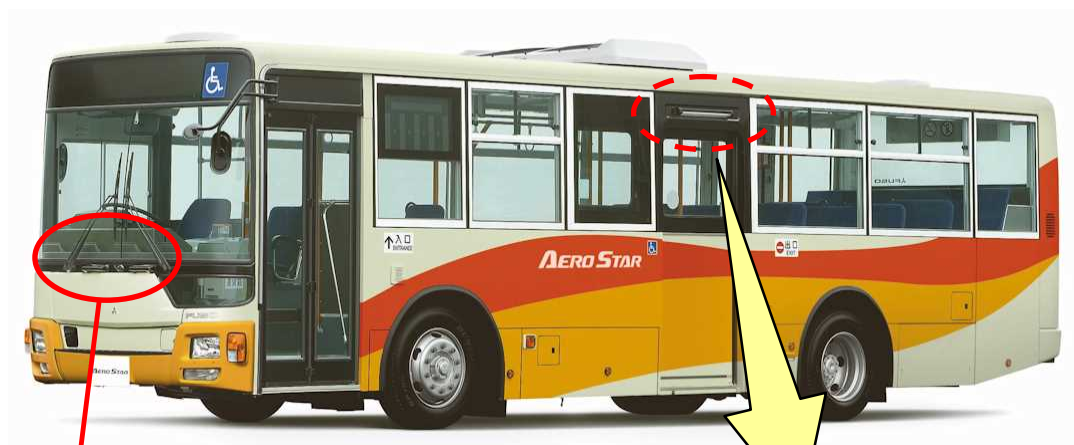
音声合成式 扉開閉予告装置を装着した大型路線バスにおいて、運転席右横サイドスイッチボックス内の電気配線に不適切なものがある。そのため、中扉開閉時の予告がされない場合がある。

全車両、運転席右横サイドスイッチボックス内の電気配線を正規結線に修正する。

識別：作業完了車には、車両左後方点検リッド裏の位置に「HB165」の文字が記載された白黄色のシールを貼付ける。
