## 改善箇所説明図

### 基準不適合箇所

車体左側  
燃料配管

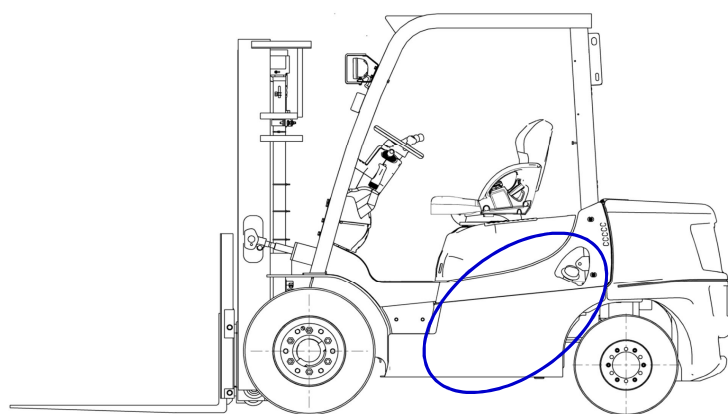
燃料配管の設計が不適切なため、燃料配管内で気泡が発生することがある。そのため、エンジン停止中に気泡どうしが結合してエア溜まりができ、始動直後にエア溜まりがエンジン内部に入り、エンストするおそれがある。

全車両、燃料フィルターを対策品に交換するとともに、燃料配管の取り回しを変更する。

注: ◎は、交換する部品を示す。

識別: カバーフューエルタンク上面に黄色ペンキでマーキングする
