## 改善箇所説明図

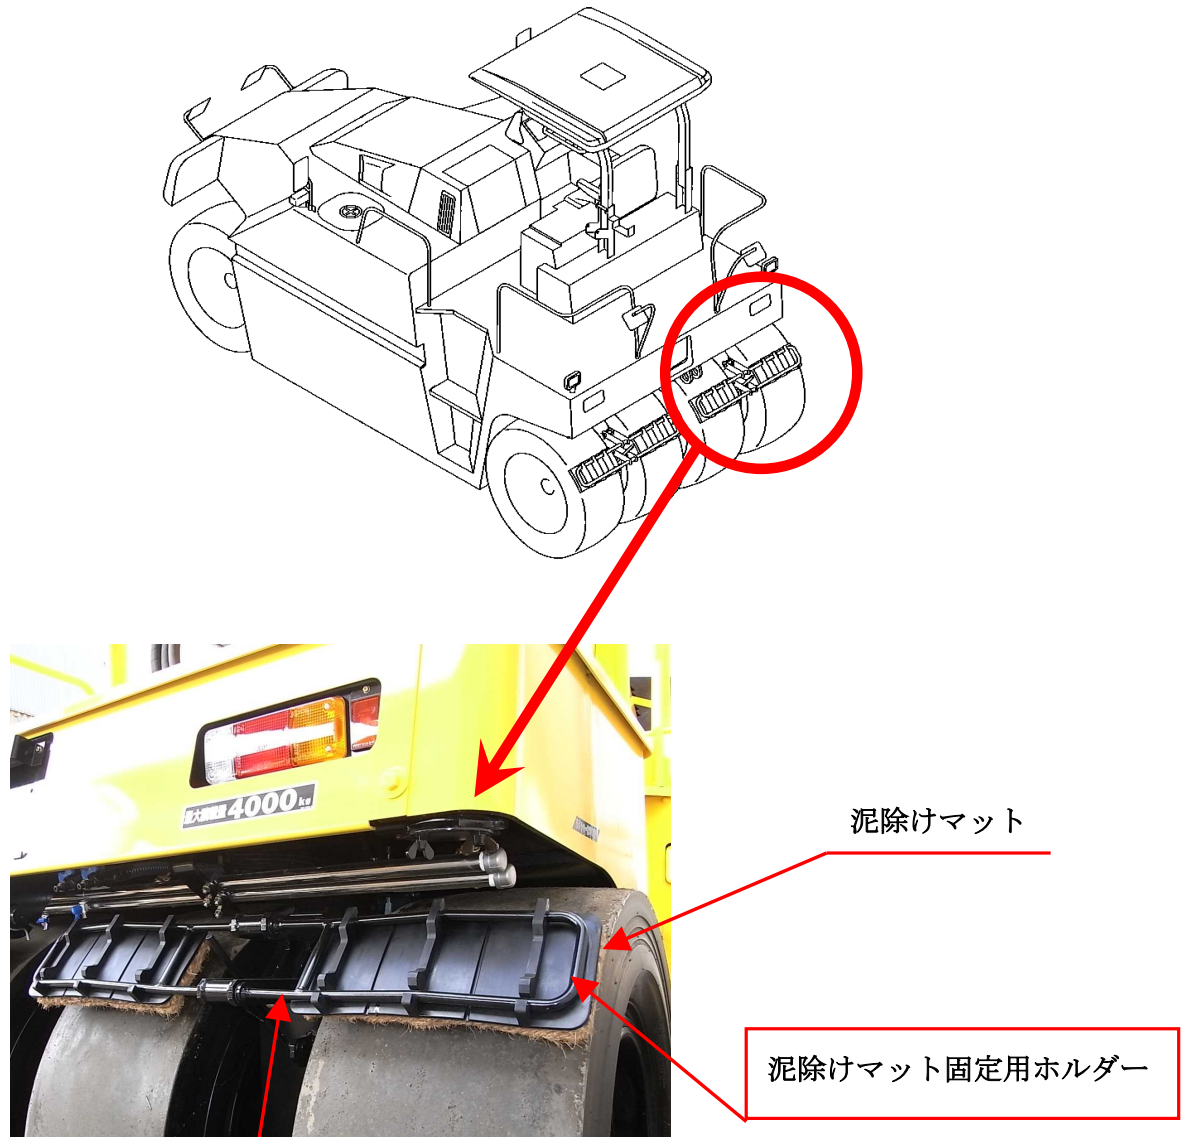
**基準不適合発生箇所**

注：  は、交換部品を示す。

タイヤ・ローラの泥除け装置において、泥除けマット固定用ホルダーの溶接施工が不適切なため、当該ホルダーの接合部の溶接強度が不足しているものがある。そのため、そのままの状態で使用を続けると、走行時の振動等により接合部に亀裂が入り、最悪の場合、泥除け装置が路上に落下するおそれがある。

全車両、泥除けマット固定用ホルダーを正規品に交換する。

識別：泥除けマット固定用ホルダーの溶接の有無で識別する。
