## 改善箇所説明図

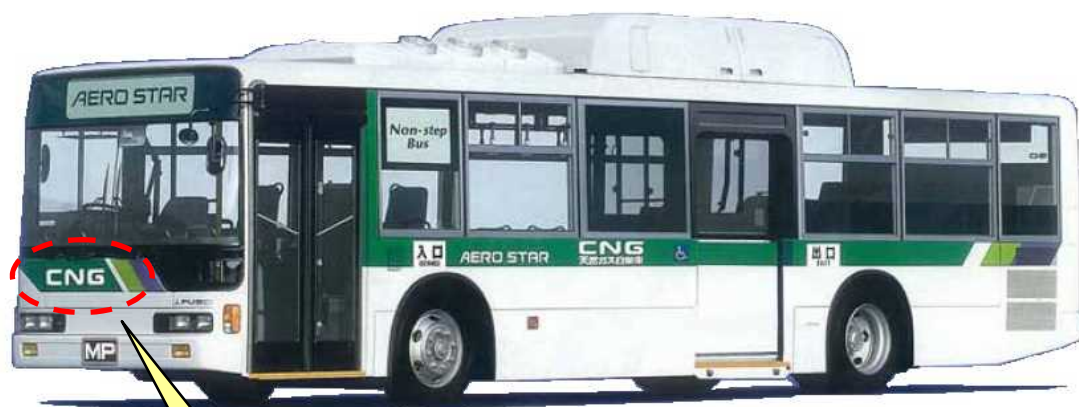
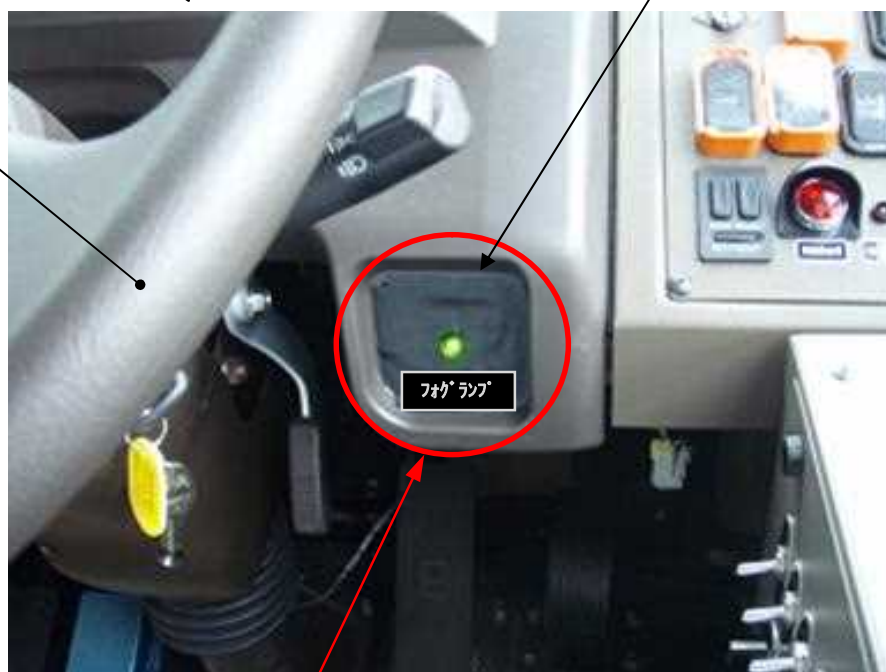
ハンドル

点灯操作状態表示装置

### 基準不適合発生箇所

大型路線バスのCNG車において、電気配線の図面指示が不適切なため、前部霧灯の点灯操作状態を運転者に表示するための装置が装着されていないものがある。

#### 改善措置の内容

全車両、前部霧灯の点灯操作状態表示装置を追加する。

注：  は追加する部品を示す。
