## 改善箇所説明図

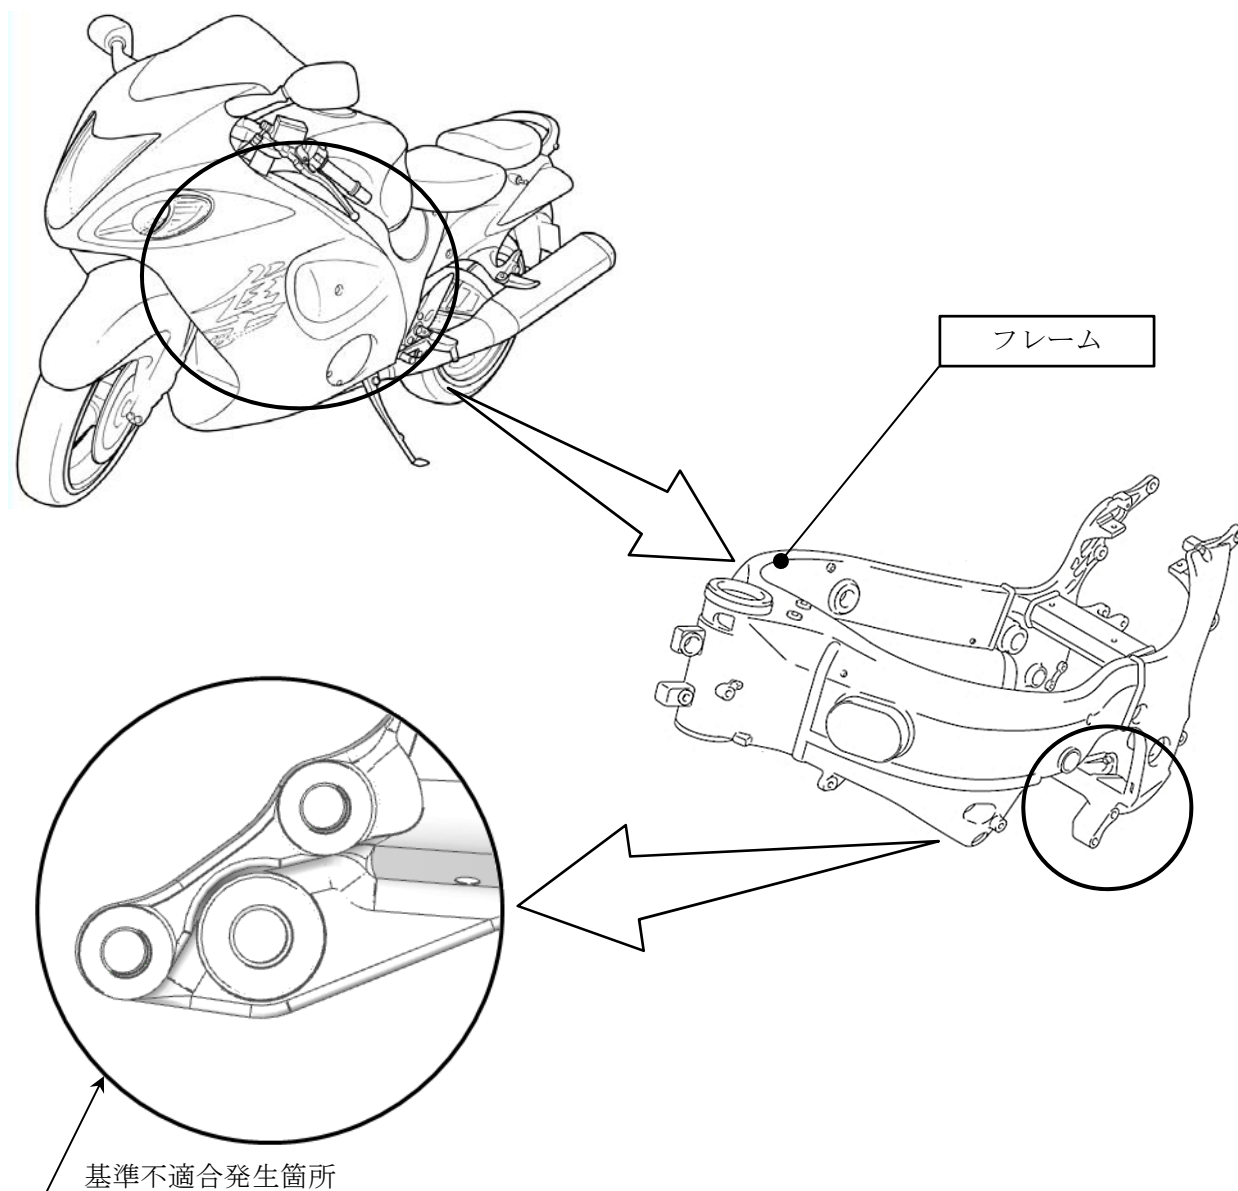
フレームの製造不良時の処理方法が不適切なため、フレームのサイドスタンドブラケット取付け部の硬度が低下している。そのため、フレームのサイドスタンドブラケット取付け部が損傷し、サイドスタンド使用中に車両が転倒するおそれがある。

全車両、フレームの裏側にある鋳造日記号を確認し、該当する車両は不具合のない車両に交換する。交換修理用部品に関してはフレームを新品に交換する。

注：  は交換修理用部品として出荷し、組付けられた車両の交換部品を示す。

識別：車わく（車台番号打刻位置付近）に緑色のシールを貼付する。
