# 改善箇所説明図

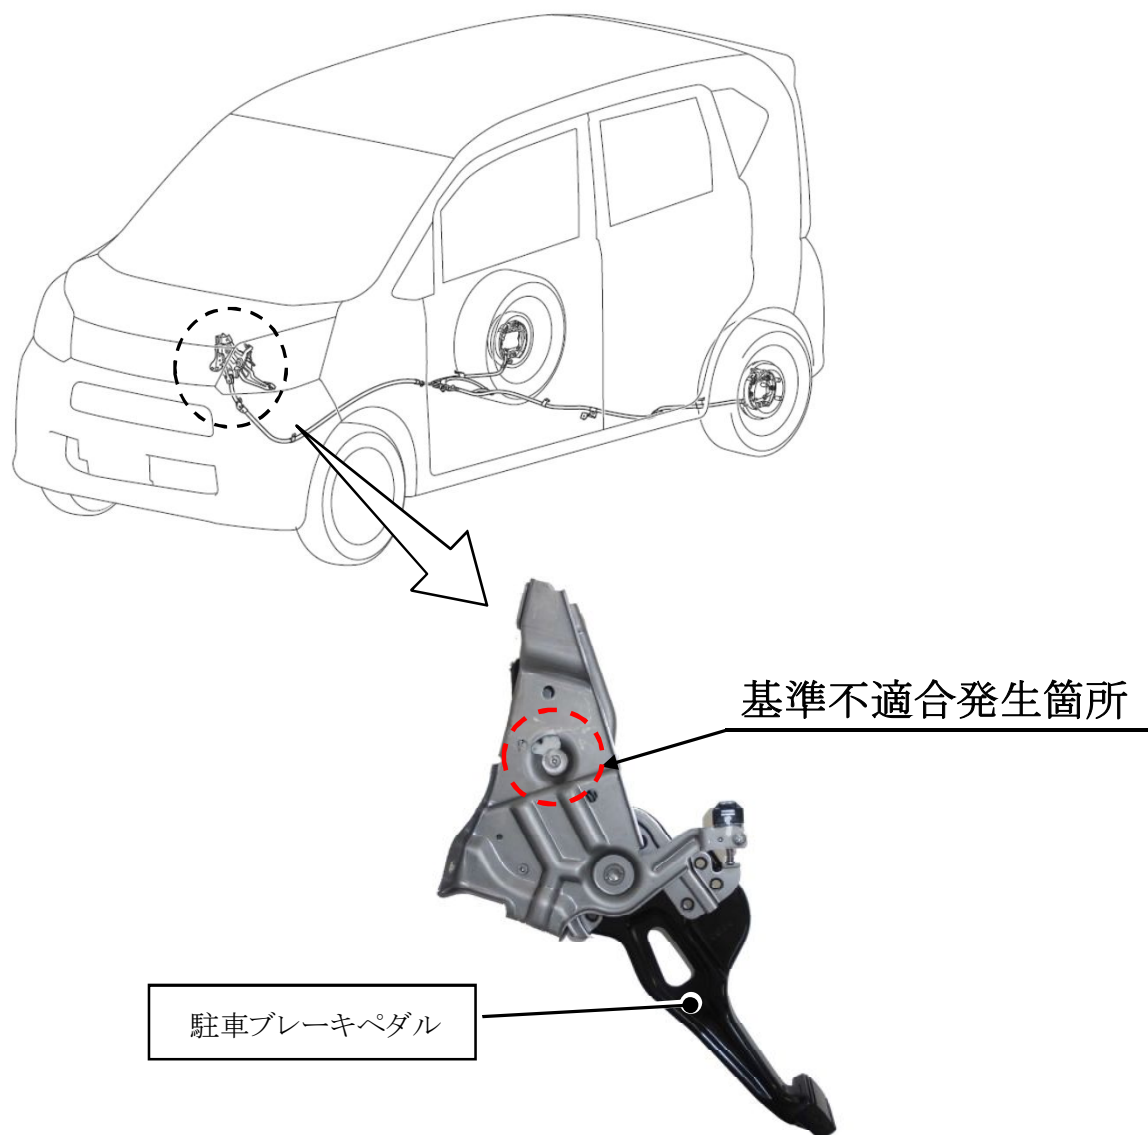
注:  は交換部品を示す。

足踏み式駐車ブレーキにおいて、ブラケットの製造が不適切なため、ブラケットとポールとの隙間が狭いものがある。そのため、駐車ブレーキ操作時にブラケットとポールの抵抗が大きくなり、最悪の場合、駐車ブレーキを保持することが出来なくなるおそれがある。

全車両、駐車ブレーキペダルの製造番号を確認し、該当する車両は当該ペダルを良品と交換する。

車室内車台番号打刻位置の車両前方側に黄色ペイントを塗布する。
